**INFORME DE I.N.D**Nº **9.069**

**PERNO DE ENGANCHE**PROCEDIMIENTO: **PO 34** CLIENTE: **CAM SRL**

DOMINIO: **OPQ-647**

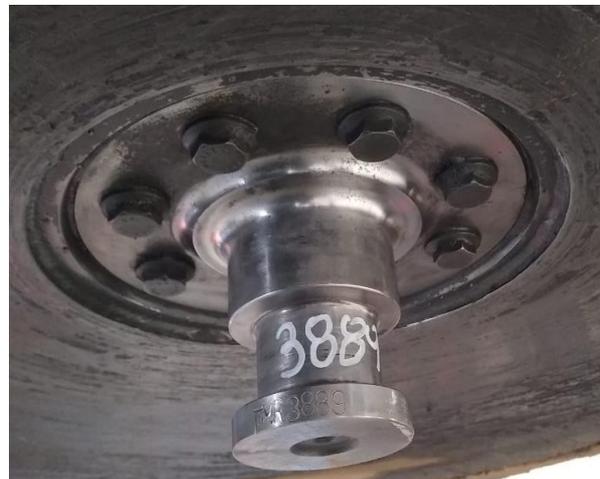
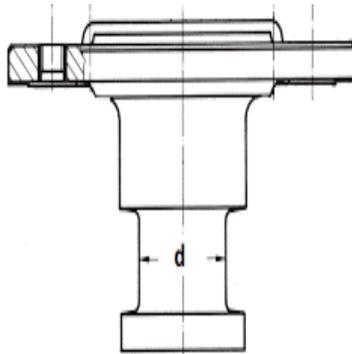
DESCRIPCIÓN	APTO	
	APTO	NO APTO
Detección de Fisuras	<input checked="" type="checkbox"/>	<input type="checkbox"/>
Estado de Cuerpo	<input checked="" type="checkbox"/>	<input type="checkbox"/>
Estado de Tornamesa	<input checked="" type="checkbox"/>	<input type="checkbox"/>
Estado de Quinta Rueda	<input checked="" type="checkbox"/>	<input type="checkbox"/>

**DETALLE DE TAREAS REALIZADAS - OBSERVACIONES - COMENTARIOS****PERNO REY SE ENCUENTRA MONTADO EN SEMI INT: 08**
