# INFORME DE I.N.D

Nº 10.979

## LÍNEA DE 3"

PROCEDIMIENTO: <b>PO 45</b>	<input checked="" type="checkbox"/>	CLIENTE: <b>MAG SERVICIOS</b>	FECHA: <b>02 09 2021</b>
PRÁCTICA DEL CLIENTE	<input type="checkbox"/>	Nº PARTE: <b>1.814</b>	LUGAR DE INSPECCIÓN: <b>BASE CLIENTE</b>
LONGITUD: <b>0,91 M</b>	IDENT Nº: <b>020</b>	VIGENCIA: <b>12 MESES</b>

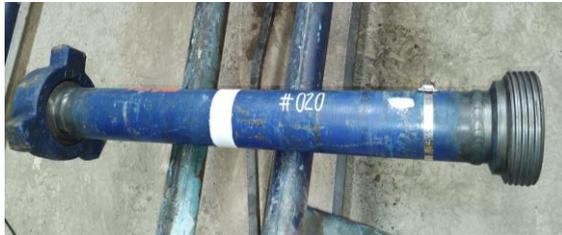
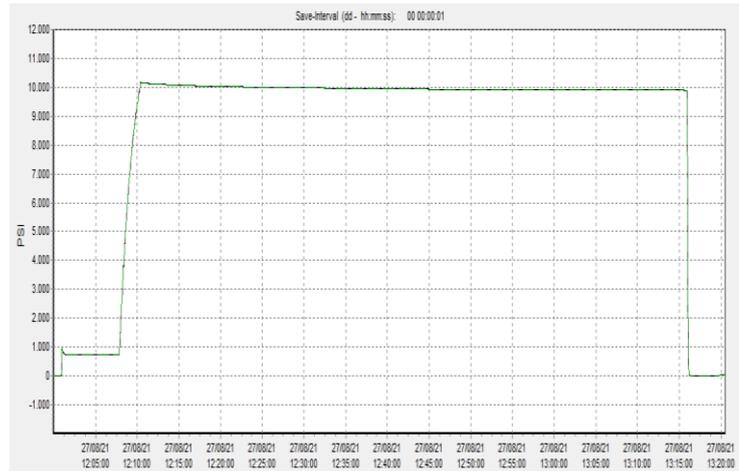
APTO	NO APTO
Detección de Fisuras	<input checked="" type="checkbox"/>	<input type="checkbox"/>
Estado de Conexión	<input checked="" type="checkbox"/>	<input type="checkbox"/>

Aprobación según procedimiento Nº PO 45 ASME V - B 31.3 - API 570

**SI**

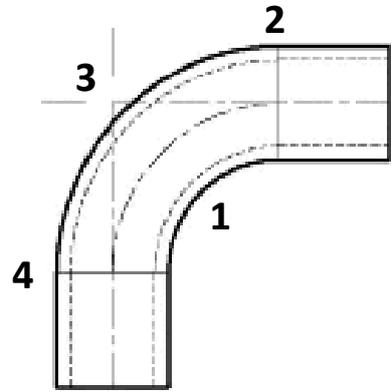
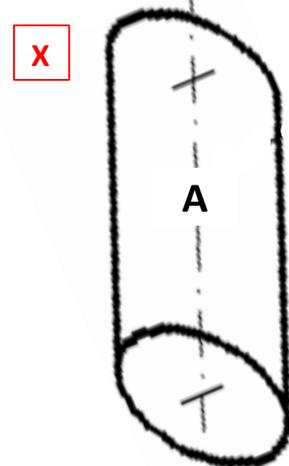
MEDICIÓN DE ESPESORES POR ULTRASONIDO (EN mm)				
	1	2	3	4
PLANO A	15,3	15,4	15,3	15,4
PLANO B	15,3	15,4	15,7	15,6
PLANO C				
PLANO D				
PLANO E				
PLANO F				
PLANO G				
PLANO H				
PLANO I				
PLANO J				
PLANO K				
PLANO L				
PLANO M				
PLANO N				
PLANO Ñ				
PLANO O				
PLANO P				
PLANO Q				
PLANO R				
PLANO S				
PLANO T				
PLANO U
