| | INFORME DE I.N.D | | <b>Nº 11.023</b><br>HOJA 1 de 2 | | | | | | | | | | | | | | | | | | | | | | | | | | | | | | | | | | | | | | | | | | | | | | | | | | | |
| | ACCESORIO 2" | | | | | | | | | | | | | | | | | | | | | | | | | | | | | | | | | | | | | | | | | | | | | | | | | | | | | |
| PROCEDIMIENTO: <b>PO 45</b> | <input checked="" type="checkbox"/> | CLIENTE: <b>MAG SERVICIOS</b> | FECHA: | 02 / 09 / 2021 | | | | | | | | | | | | | | | | | | | | | | | | | | | | | | | | | | | | | | | | | | | | | | | | | | |
| PRÁCTICA DEL CLIENTE | <input type="checkbox"/> | Nº PARTE: <b>1.814</b> | LUGAR DE INSPECCIÓN: | <b>BASE CLIENTE</b> | | | | | | | | | | | | | | | | | | | | | | | | | | | | | | | | | | | | | | | | | | | | | | | | | | |

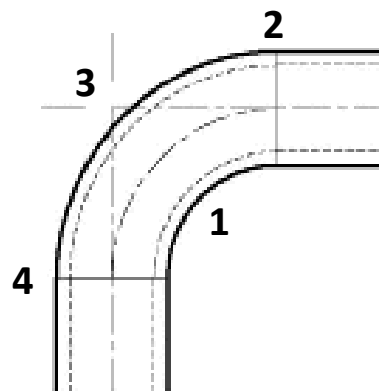
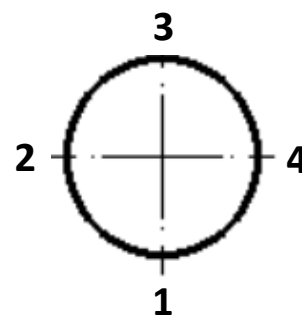
### MEDICIÓN DE ESPESORES POR ULTRASONIDO (EN mm)

| | 1 | 2 | 3 | 4 |
|---|---|---|---|---|
| PLANO A | 8,5 | 8,8 | 8,9 | 8,9 |
| PLANO B | 9,1 | 9,1 | 9 | 9,1 |
| PLANO C | 8,9 | 8,7 | 8,9 | 8,5 |
