| | INFORME DE I.N.D | | | <b>Nº 11.060</b><br>HOJA 1 de 2 | | | | | | | | | | | | | | | | | | | | | | | | | | | | | | | | | | | | | | | | | | | | | | | | | | | | |
| | ACCESORIO 2" | | | | | | | | | | | | | | | | | | | | | | | | | | | | | | | | | | | | | | | | | | | | | | | | | | | | | | | |
| PROCEDIMIENTO: <b>PO 45</b> | <input checked="" type="checkbox"/> | CLIENTE: <b>MAG SERVICIOS</b> | FECHA: | 02 | 09 | 2021 | | | | | | | | | | | | | | | | | | | | | | | | | | | | | | | | | | | | | | | | | | | | | | | | | | |
| PRÁCTICA DEL CLIENTE | <input type="checkbox"/> | Nº PARTE: <b>1.814</b> | LUGAR DE INSPECCIÓN: | <b>BASE CLIENTE</b> | | | | | | | | | | | | | | | | | | | | | | | | | | | | | | | | | | | | | | | | | | | | | | | | | | | | |

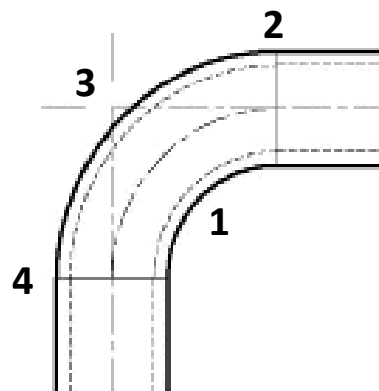
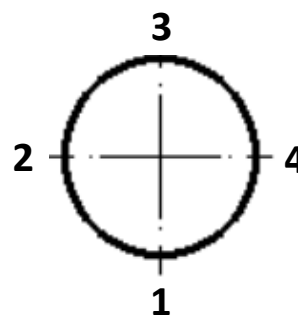
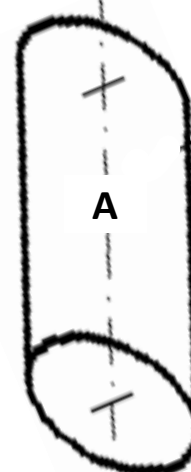
### MEDICIÓN DE ESPESORES POR ULTRASONIDO (EN mm)

| | 1 | 2 | 3 | 4 |
|---|---|---|---|---|
| PLANO A | 15,8 | 15,9 | 15,8 | 14,8 |
