| | <b>INFORME DE I.N.D</b> | | | <b>Nº 11.066</b><br>HOJA 1 de 1 | | | | | | | | | | | | | | | | | | | | | | | | | | | | | | | | | | | | | | | | | | | | | | | | | | | | |
| | <b>ACCESORIO 2"</b> | | | | | | | | | | | | | | | | | | | | | | | | | | | | | | | | | | | | | | | | | | | | | | | | | | | | | | | |
| PROCEDIMIENTO: <b>PO 45</b> | <input checked="" type="checkbox"/> | CLIENTE: <b>MAG SERVICIOS</b> | FECHA: | <b>02</b> | <b>09</b> | <b>2021</b> | | | | | | | | | | | | | | | | | | | | | | | | | | | | | | | | | | | | | | | | | | | | | | | | | | |
| PRÁCTICA DEL CLIENTE | <input type="checkbox"/> | Nº PARTE: <b>1.814</b> | LUGAR DE INSPECCIÓN: | <b>BASE CLIENTE</b> | | | | | | | | | | | | | | | | | | | | | | | | | | | | | | | | | | | | | | | | | | | | | | | | | | | | |

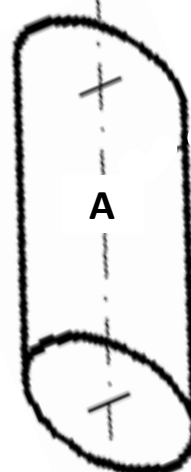
### MEDICIÓN DE ESPESORES POR ULTRASONIDO (EN mm)

| | 1 | 2 | 3 | 4 |
|---|---|---|---|---|
| PLANO A | 10,4 | 10,3 | 10,4 | 10,1 |
