| | <b>INFORME DE I.N.D</b> | | | <b>Nº 11.086</b><br>HOJA 1 de 2 | | | | | | | | | | | | | | | | | | | | | | | | | | | | | | | | | | | | | | | | | | | | | | | | | | | | |
| | <b>ACCESORIO 2"</b> | | | | | | | | | | | | | | | | | | | | | | | | | | | | | | | | | | | | | | | | | | | | | | | | | | | | | | | |
| PROCEDIMIENTO: <b>PO 45</b> | <input checked="" type="checkbox"/> | CLIENTE: <b>MAG SERVICIOS</b> | FECHA: | <b>02</b> | <b>09</b> | <b>2021</b> | | | | | | | | | | | | | | | | | | | | | | | | | | | | | | | | | | | | | | | | | | | | | | | | | | |
| PRÁCTICA DEL CLIENTE | <input type="checkbox"/> | Nº PARTE: <b>1.814</b> | LUGAR DE INSPECCIÓN: | <b>BASE CLIENTE</b> | | | | | | | | | | | | | | | | | | | | | | | | | | | | | | | | | | | | | | | | | | | | | | | | | | | | |

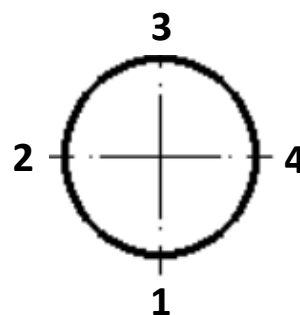
### MEDICIÓN DE ESPESORES POR ULTRASONIDO (EN mm)

| | 1 | 2 | 3 | 4 |
|---|---|---|---|---|
| PLANO A | 26,1 | 26,4 | 26,1 | 26,3 |
