**INFORME DE I.N.D**Nº **11.148**

**MANGUEROTE**PROCEDIMIENTO: **PO 45**  CLIENTE: **VIENTOS EL SUR SRL** FECHA: 18 08 2021PRÁCTICA DEL CLIENTE  EQUIPO: INT: 289 LUGAR DE INSPECCIÓN: **BASE CLIENTE**

MARCA: N/A DIÁMETRO: 1" LONGITUD: 4,90 MTS

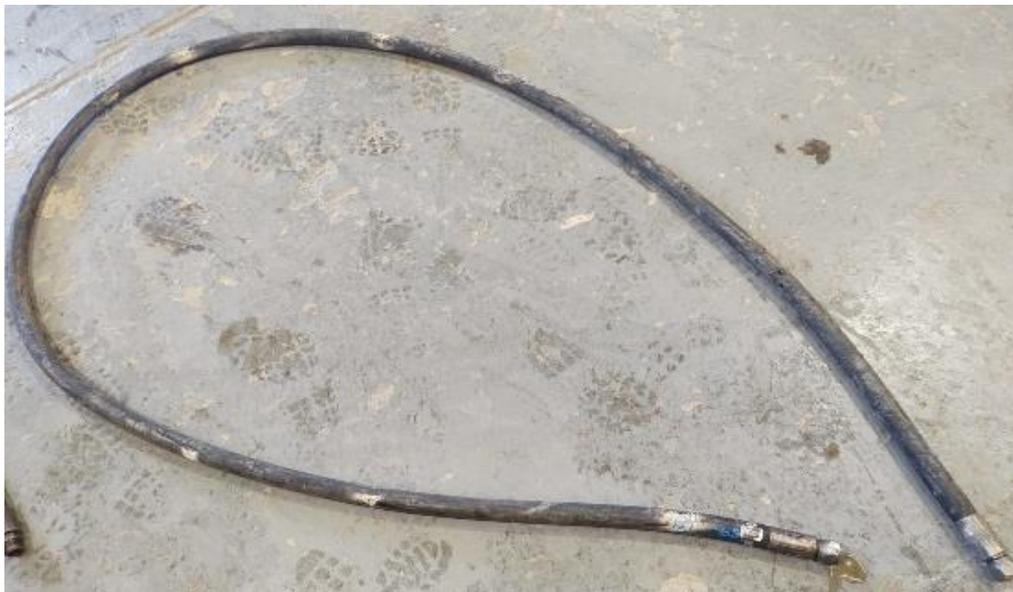
DESCRIPCIÓN	APTO	
	APTO	NO APTO
Detección de Fisuras	X	
Estado de Cuerpo	X	
Estado de Conexión	X
