**INFORME DE I.N.D**Nº **11.149**

MANGUEROTEPROCEDIMIENTO: **PO 45** CLIENTE: **VIENTOS EL SUR SRL** FECHA: 18 08 2021PRÁCTICA DEL CLIENTE EQUIPO: INT: 289 LUGAR DE INSPECCIÓN: **BASE CLIENTE**

MARCA: N/A DIÁMETRO: 1" LONGITUD: 4,90 MTS

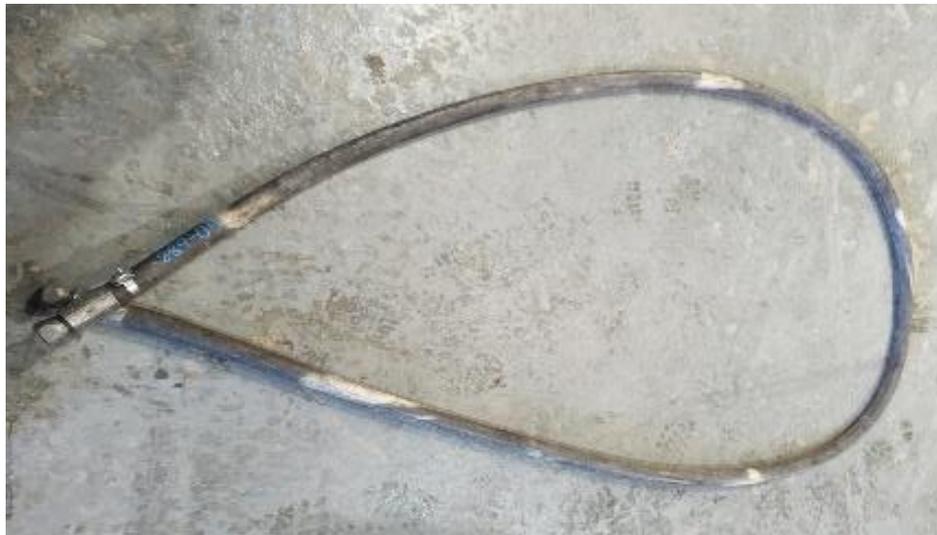
DESCRIPCIÓN	APTO	NO APTO
	Detección de Fisuras	X
Estado de Cuerpo	X	
Estado de Conexión	X

Aprobación según procedimiento Nº PO 45 ASME V - B 31.3 - API 570
