**INFORME DE I.N.D**Nº **11.155**

MANGUEROTEPROCEDIMIENTO: **PO 45** CLIENTE: **VIENTOS EL SUR SRL** FECHA: 18 08 2021PRÁCTICA DEL CLIENTE EQUIPO: 284 LUGAR DE INSPECCIÓN: **BASE CLIENTE**

MARCA: N/A DIÁMETRO: 1" LONGITUD: 1,50 MTS

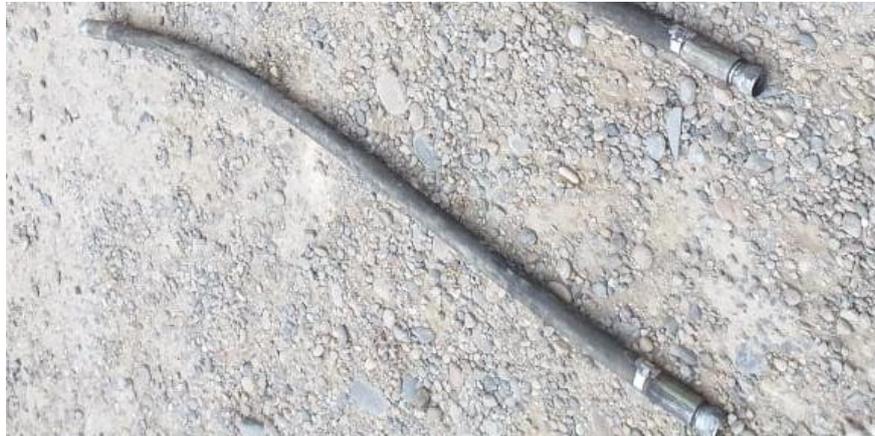
DESCRIPCIÓN	APTO	
	APTO	NO APTO
Detección de Fisuras	X	
Estado de Cuerpo	X	
Estado de Conexión	X
