**INFORME DE I.N.D**Nº **11.164**

MANGUERA DE HIDROPROCEDIMIENTO: **PO 45** CLIENTE: **VIENTOS EL SUR SRL** FECHA: 24 08 2021PRÁCTICA DEL CLIENTE EQUIPO: 712 LUGAR DE INSPECCIÓN: **BASE CLIENTE**

Nº PARTE: 1611 IDENT Nº: 712-11 VIGENCIA: 12 MESES

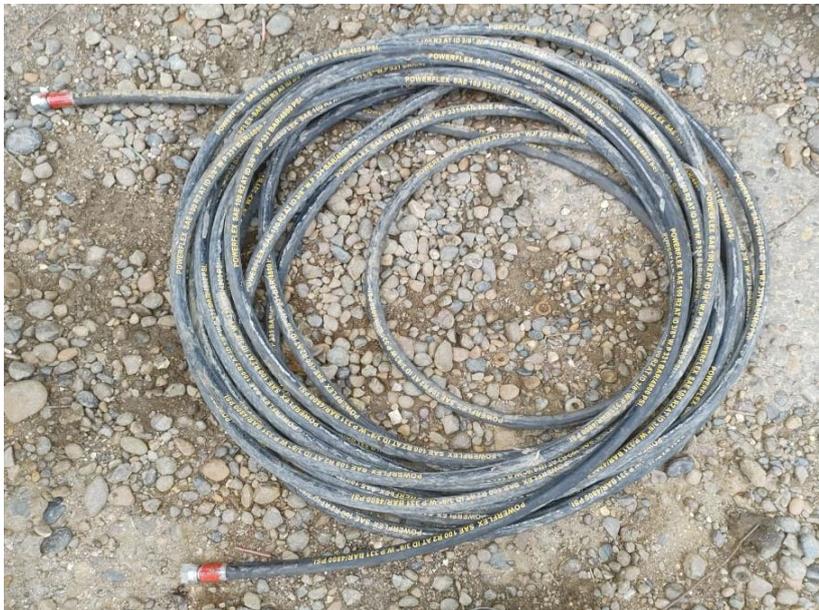
DESCRIPCIÓN	APTOS	
	APTOS	NO APTOS
Detección de Fisuras	X	
Estado de Cuerpo	X	
Estado de Conexión		X

NO**DETALLE DE TAREAS REALIZADAS - OBSERVACIONES - COMENTARIOS****QUEDA RECHAZADA POR PERDIDA DE FLUIDO EN LAS CONEXIONES.**GM E.N.D.S.R.L.
MANSILLA HUGO GASTON
Op. NII US. PM. LP
