# INFORME DE I.N.D

Nº 11.241

## ELEVADOR HOMBRO RECTO

PROCEDIMIENTO: **PO 14**  CLIENTE: **MACRICO S.R.L.** FECHA: 21 09 2021

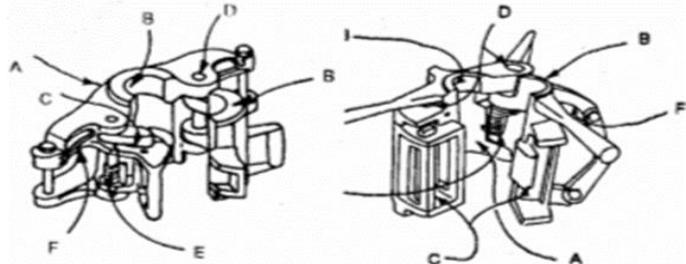
A	3 5/16"
B	3 5/16"
C	1 7/8"
J-juego lat.	2 1/4"
d-(dia.perno)	1 3/4" X 8 1/8"

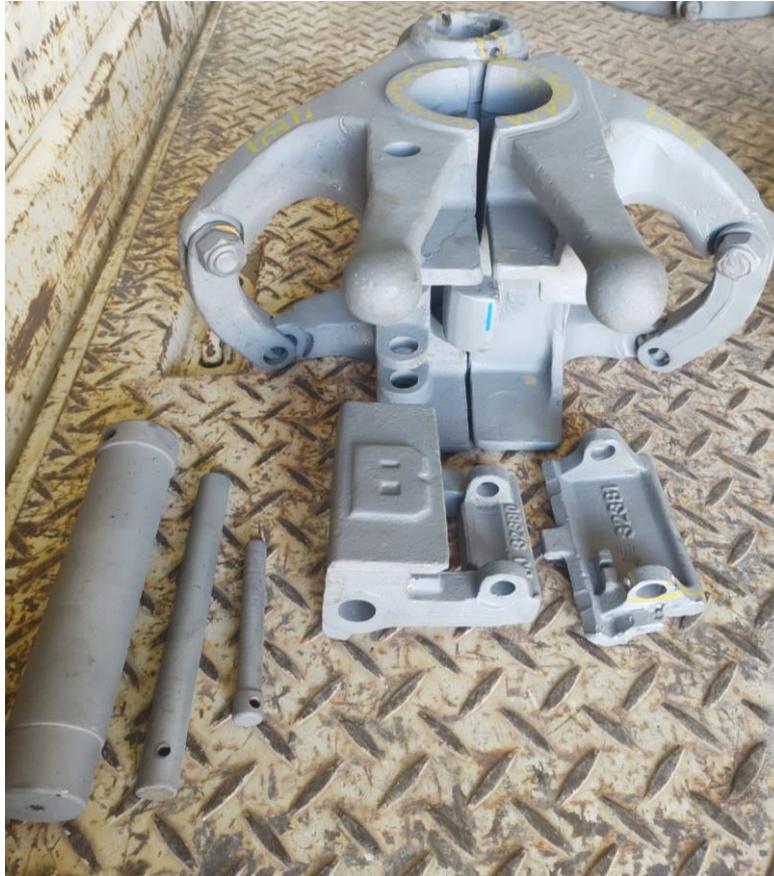
OBSERVACIONES: QUEDA RECHAZADA POR ACIENTO DE CUMPLA, COMPUESTA Y CERROJO
