**INFORME DE I.N.D**

Nº **11.243**

**CUÑA NEUMÁTICA**

PROCEDIMIENTO: <b>PO 11</b>	<input checked="" type="checkbox"/>	CLIENTE: <b>MACRICO S.R.L.</b>	FECHA	21	09	2020
PRÁCTICA DEL CLIENTE	<input type="checkbox"/>	EQUIPO: <b>STOCK</b>	LUGAR DE INSPECCIÓN:	<b>BASE GM END S.R.L.</b>		
MARCA: <b>FADAC</b>	MODELO: <b>C</b>	CAPACIDAD: <b>75 TONELADAS</b>				
Nº PARTE: <b>1770</b>	IDENT Nº: <b>2924.</b>	VIGENCIA: <b>6 MESES</b>

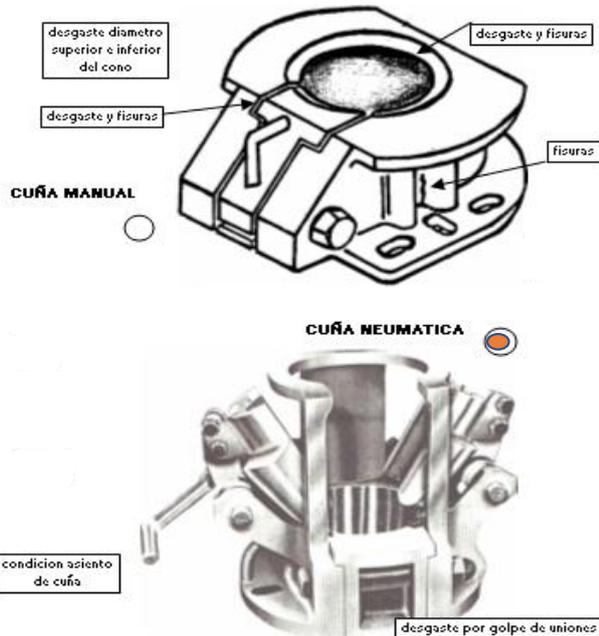
APTO	NO APTO
Detección de Fisuras	<input checked="" type="checkbox"/>	<input type="checkbox"/>
Estado de Pernos Vinculación	<input checked="" type="checkbox"/>	<input type="checkbox"/>
Estado de Agujeros	<input type="checkbox"/>	<input checked="" type="checkbox"/>
Estado de Resplado Cuña	<input checked="" type="checkbox"/>	<input type="checkbox"/>
Colizas Mordazas	<input checked="" type="checkbox"/>	<input type="checkbox"/>
Cono del Cuerpo	<input type="checkbox"/>	<input checked="" type="checkbox"/>
Segmentos Internos de Cuña	<input checked="" type="checkbox"/>	<input type="checkbox"/>
Compuerta	<input type="checkbox"/>	<input checked="" type="checkbox"/>

OBSERVACION: SE DETECTA DESGASTE EN LA ZONA DEL CONO, OJALES DESGASTADOS Y COMPUERTA DESFORMADA.
