INFORME DE I.N.D

Nº 11.274

CADENA

PROCEDIMIENTO: PO 01	<input checked="" type="checkbox"/>	CLIENTE: JUSTO OTERO E HIJOS S.R.L.	FECHA: 29 09 2021
PRÁCTICA DEL CLIENTE	<input type="checkbox"/>	EQUIPO: N/A	LUGAR DE INSPECCIÓN: BASE GM END S.R.L.
MARCA: N/A		DIÁMETRO: 3/8"	LONGITUD: 8,30 MTS
Nº PARTE: 1782		IDENT Nº: 77	VIGENCIA: 12 MESES

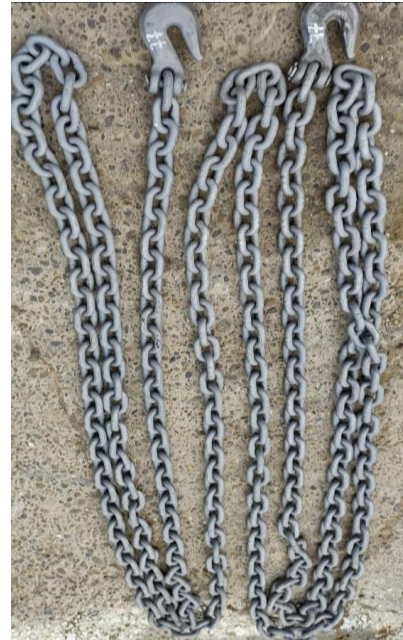
APTO	NO APTO
Detección de Fisuras	<input checked="" type="checkbox"/>	<input type="checkbox"/>
Estado del Gancho	<input checked="" type="checkbox"/>	<input type="checkbox"/>
Estado del Eslabon	<input checked="" type="checkbox"/>	<input type="checkbox"/>
Estado de Perno de Gancho	<input checked="" type="checkbox"/>	<input type="checkbox"/>

Aprobación según procedimiento Nº PO 01 ASTM E709
