**INFORME DE I.N.D****Nº 11.275**

**CADENA**PROCEDIMIENTO: **PO 01**☒CLIENTE: **JUSTO OTERO E HIJOS S.R.L.**

DIÁMETRO: 3/8"

Nº PARTE: 1782

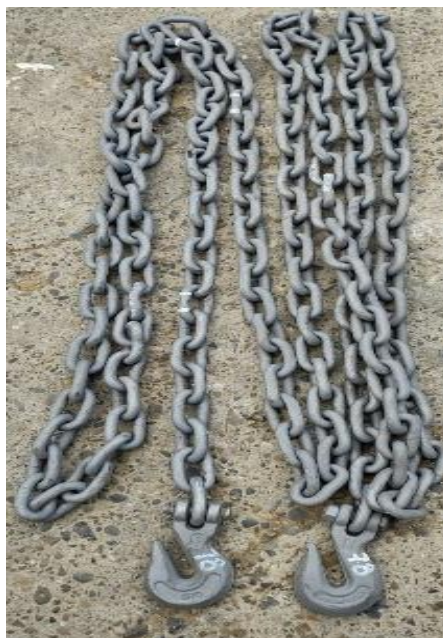
| | APTO | NO APTO |
|---|---|---|
| Estado del Eslabon | <input type="checkbox"/> | <input checked="" type="checkbox"/> |

**NO****DETALLE DE TAREAS REALIZADAS - OBSERVACIONES - COMENTARIOS**

SE DETECTAN ESLABONES DEFORMADOS.
