INFORME DE I.N.D

Nº 11.159

VALVULA PSV

PROCEDIMIENTO: PO 45	<input checked="" type="checkbox"/>	CLIENTE: VIENTOS EL SUR SRL	FECHA: 22 / 10 / 2021
PRÁCTICA DEL CLIENTE	<input type="checkbox"/>	Nº PARTE: 1.881	LUGAR DE INSPECCIÓN: BASE GM END S.R.L.
INTERNO: 729		IDENT Nº: 729-1	VIGENCIA: 12 MESES

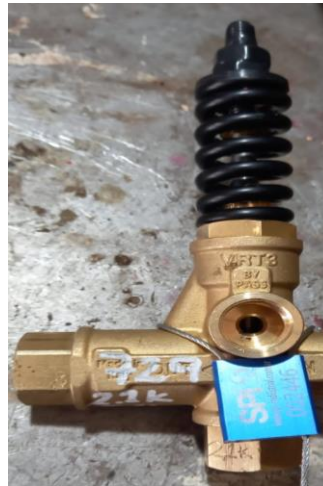
APTO	NO APTO
Detección de Fisuras	<input checked="" type="checkbox"/>	<input type="checkbox"/>
Estado de Conexión	<input checked="" type="checkbox"/>	<input type="checkbox"/>
