| | <b>INFORME DE I.N.D</b> | | <b>Nº 11.320</b><br>HOJA 1 de 1 | |
| | <b>MANGUEROTE</b> | | | |
| PROCEDIMIENTO: <b>PO 45</b> | <input checked="" type="checkbox"/> | CLIENTE: <b>MACRICO S.R.L.</b> | FECHA: | <div style="display: flex; justify-content: space-around;"> <div>13</div> <div>10</div> <div>2021</div> </div> |

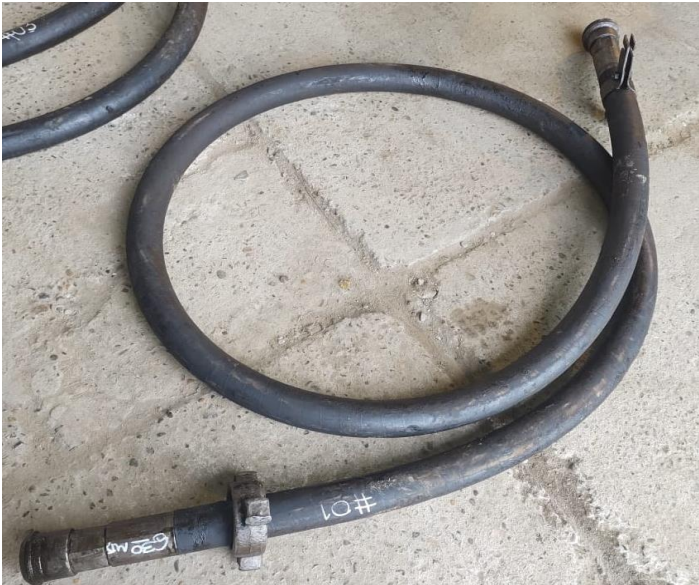
| Detección de Fisuras | X | | | |
| Estado de Cuerpo | X | | | |
| Estado de Conexión | X | | | |
| Aprobación según procedimiento Nº PO 45 ASME V - B 31.3 - API 570 | | | SI | |
