**INFORME DE I.N.D**Nº **10.175**

**PERNO DE ENGANCHE**PROCEDIMIENTO: **PO 34** CLIENTE: **VIENTOS EL SUR SRL**

Nº DE PERNO: 932

DOMINIO: AC-350-MD

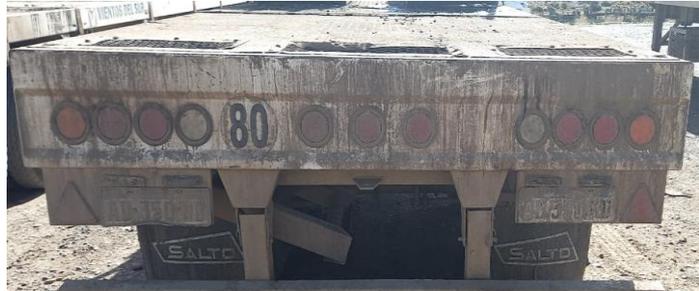
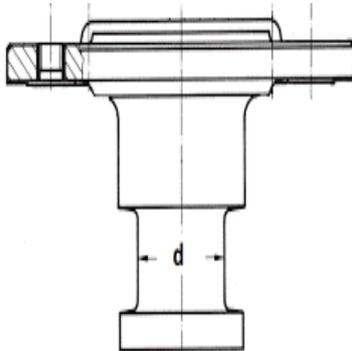
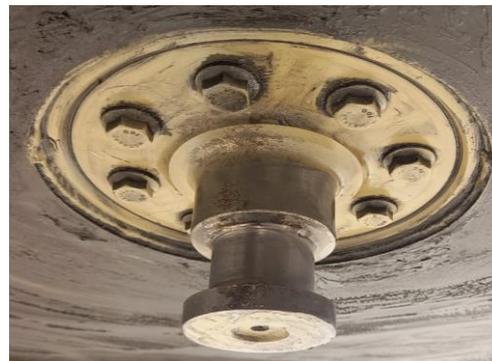
DESCRIPCIÓN	APTO	
	APTO	NO APTO
Detección de Fisuras	<input checked="" type="checkbox"/>	<input type="checkbox"/>
Estado de Cuerpo	<input checked="" type="checkbox"/>	<input type="checkbox"/>
Estado de Tornamesa	<input checked="" type="checkbox"/>	<input type="checkbox"/>
Estado de Quinta Rueda	<input checked="" type="checkbox"/>	<input type="checkbox"/>

**SI****DETALLE DE TAREAS REALIZADAS - OBSERVACIONES - COMENTARIOS****PERNO REY SE ENCUENTRA EN SEMI SALTO INT:932**
