# INFORME DE I.N.D

Nº 11.384

## ALTO DE VACÍO

PROCEDIMIENTO: <b>PO 31</b>	<input checked="" type="checkbox"/>	CLIENTE: <b>VIENTOS EL SUR SRL</b>	FECHA	03	11	2021
PRÁCTICA DEL CLIENTE	<input type="checkbox"/>	Nº PARTE	1.832	LUGAR DE INSPECCIÓN: <b>BASE CLIENTE</b>		
MARCA: <b>SCANIA</b>	MODELO: <b>G480</b>	CAPACIDAD: <b>15000 LTS</b>				
INTERNO: <b>730</b>	DOMINIO: <b>AD-272-LP</b>	VIGENCIA: <b>12 MESES</b>

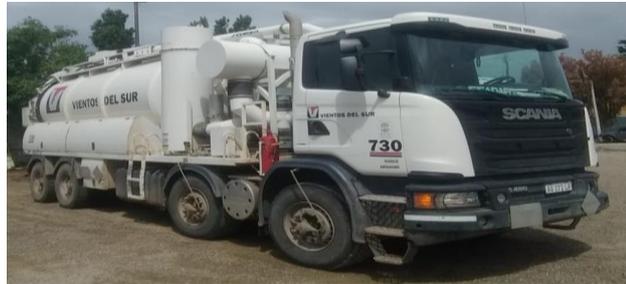
### MEDICIÓN DE ESPEORES POR ULTRASONIDO EN:

PUNTO	CASQUETE A	CASQUETE B	S1	S2	S3	S4	ESPESOR MÍNIMO
1	6,0	6,1	6,2	6,3	6,3	6,1	6,1
2	6,3	6,1	6,2	6,2	6,2	6,2	6,1
3	6,2	6,2	6,3	6,1	6,3	6,3	6,1
4	6,2	6,1	6,3	6,2	6,3	6,2	6,1
5	6,2	6,2	6,2	6,2	6,3	6,2	6,2
6	6,3	6,2	6,1	6,2	6,2	6,3	6,1
7	6,3	6,0	6,2	6,1	6,1	6,1	6,1
8	6,3	6,0	6,3	6,2	6,2	6,1	6,1
9	6,2	6,1	6,2	6,3	6,3	6,2	6,1
