# INFORME DE I.N.D

Nº 11.434

## ELEVADOR HOMBRO RECTO

CLIENTE: MACRICO S.R.L.

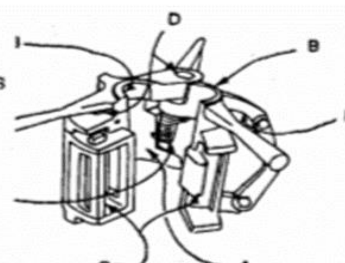
A 2 13/16"

B 2 13/16"

C 1 1/2"

J-juego lat. 2 3/8"

d-(dia.perno) 1 3/4" X 8 1/4"
