INFORME DE I.N.D

Nº 11.453

PISTON LLAVE HCO TBG

CLIENTE: MACRICO S.R.L.

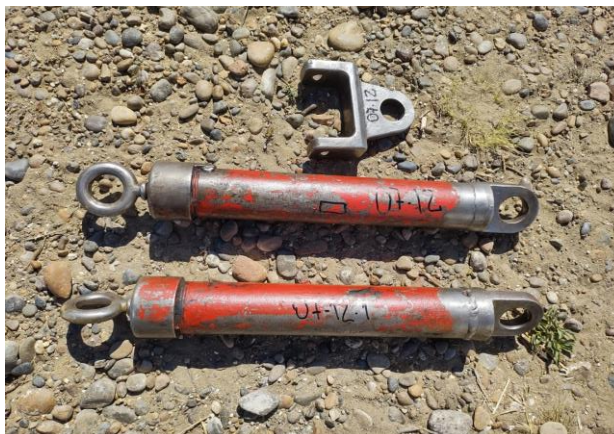
| | APTO | NO APTO |
| Detección de Fisuras | X | |
| Estado de cuerpo | X | |

Aprobación según procedimiento Nº PO 01 ASTM E709

SI
