# INFORME DE I.N.D

Nº 11.732

## GANCHO FIJO DE MALACATE

PROCEDIMIENTO: **PO 01**  CLIENTE: **TRANSPORTE JMB** FECHA: 23 02 2022

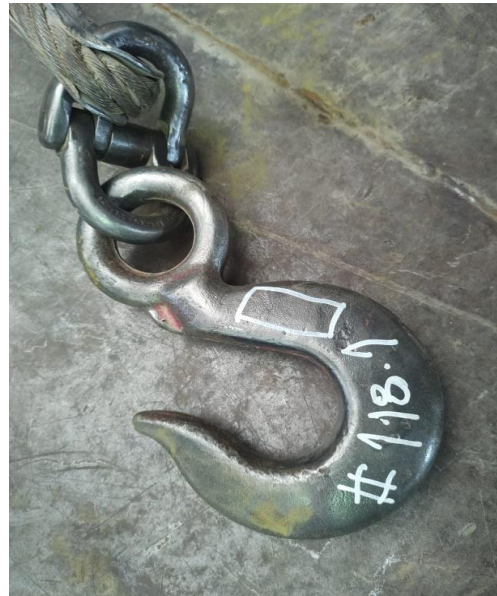
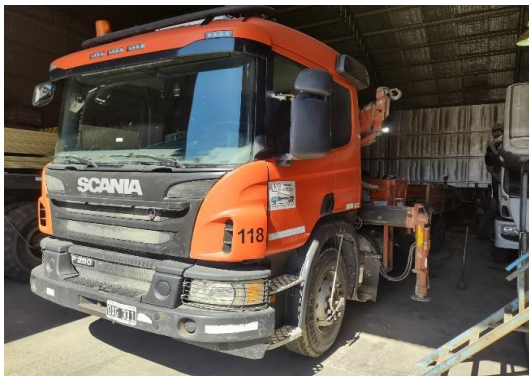
APTO	NO APTO
DETECCION DE FISURA	<input checked="" type="checkbox"/>	<input type="checkbox"/>
ESTADO DE CUERPO	<input checked="" type="checkbox"/>	<input type="checkbox"/>
ESTADO DE MALACATE	<input checked="" type="checkbox"/>	<input type="checkbox"/>
ESTADO DE BULON	<input checked="" type="checkbox"/>	<input type="checkbox"/>

Aprobación según procedimiento Nº PO 01 ASTM E709
