| | <b>INFORME DE I.N.D</b> | | <b>Nº 11.786</b><br>HOJA 1 de 2<br>W.O. | | | | | | | | | | | | | | | | | | | | | | | | | | | | | | | | | | | | | | | | | | | | | | |
| | <b>COLLARÍN DE SEGURIDAD</b> | | | | | | | | | | | | | | | | | | | | | | | | | | | | | | | | | | | | | | | | | | | | | | | | |
| PROCEDIMIENTO: <b>PO 32</b> | <input checked="" type="checkbox"/> | CLIENTE: <b>MACRICO S.R.L.</b> | FECHA: | 16 / 03 / 2022 | | | | | | | | | | | | | | | | | | | | | | | | | | | | | | | | | | | | | | | | | | | | | |
| PRÁCTICA DEL CLIENTE | <input type="checkbox"/> | EQUIPO: # 08 | LUGAR DE INSPECCIÓN: | <b>BASE CLIENTE</b> | | | | | | | | | | | | | | | | | | | | | | | | | | | | | | | | | | | | | | | | | | | | | |

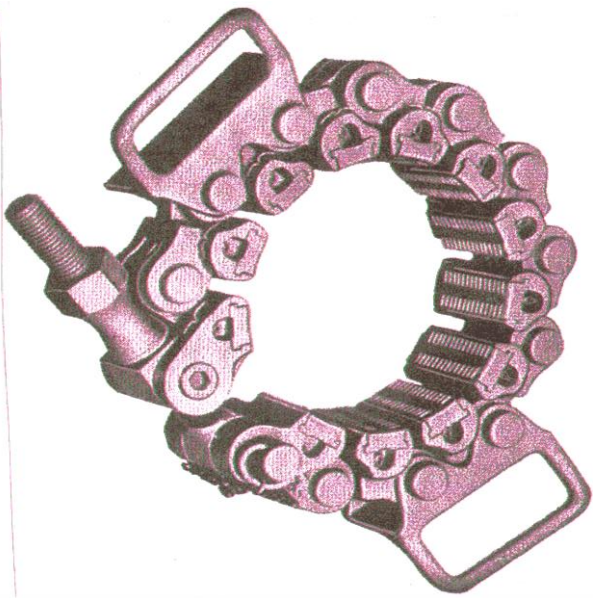
| | <b>INFORME DE I.N.D</b> | | <b>Nº 11.786</b><br>HOJA 1 de 2<br>W.O. | | | | | | | | | | | | | | | | | | | | | | | | | | | | | | | | | | | | | | | | | | | | | | |
|---|---|---|---|---|---|---|---|---|---|---|---|---|---|---|---|---|---|---|---|---|---|---|---|---|---|---|---|---|---|---|---|---|---|---|---|---|---|---|---|---|---|---|---|---|---|---|---|---|---|
| <table style="width: 100%;"> <tr> <td></td> <td style="text-align: center;">APTO</td> <td style="text-align: center;">NO APTO</td> </tr> <tr> <td>Estado Pernos Vinculac.</td> <td style="text-align: center;">X</td> <td></td> </tr> <tr> <td>Estado Agujeros</td> <td style="text-align: center;">X</td> <td></td> </tr> <tr> <td>Juego Entre Cuerpos</td> <td style="text-align: center;">X</td> <td></td> </tr> <tr> <td>Estado del Respaldo</td> <td style="text-align: center;">X</td> <td></td> </tr> <tr> <td>Estado de Manijas</td> <td style="text-align: center;">X</td> <td></td> </tr> <tr> <td>Estado de Colizas</td> <td style="text-align: center;">X</td> <td></td> </tr> <tr> <td>Llave de Ajuste</td> <td style="text-align: center;">X</td> <td></td> </tr> <tr> <td>Tornillo de Ajuste</td> <td style="text-align: center;">X</td> <td></td> </tr> <tr> <td>Detección de Fisuras</td> <td style="text-align: center;">X</td> <td></td> </tr> <tr> <td>Número de Segmento:</td> <td colspan="2" style="text-align: center;">7</td> </tr> <tr> <td>Mordaza N°:</td> <td colspan="2" style="text-align: center;">NA</td> </tr> </table> <div style="text-align: center; margin-top: 20px;"> </div> | | | | | | APTO | NO APTO | Estado Pernos Vinculac. | X | | Estado Agujeros | X | | Juego Entre Cuerpos | X | | Estado del Respaldo | X | | Estado de Manijas | X | | Estado de Colizas | X | | Llave de Ajuste | X | | Tornillo de Ajuste | X | | Detección de Fisuras | X | | Número de Segmento: | 7 | | Mordaza N°: | NA | | | | | | | | | | |
| Aprobación según procedimiento Nº PO 32 API 8 A, B, C | | | SI | | | | | | | | | | | | | | | | | | | | | | | | | | | | | | | | | | | | | | | | | | | | | | |
