| | <b>INFORME DE I.N.D</b> | | <b>Nº 11.810</b><br>HOJA 1 de 1 | |
| | <b>MANGUEROTE</b> | | | |
| PROCEDIMIENTO: <b>PO 45</b> <input checked="" type="checkbox"/> | CLIENTE: <b>MACRICO S.R.L.</b> | | FECHA: | <div style="display: flex; justify-content: space-around;"> <div>08</div> <div>03</div> <div>2022</div> </div> |
| Nº PARTE: <b>2074</b> | IDENT Nº: <b>10-2.</b> | VIGENCIA: | <b>12 MESES</b> | |

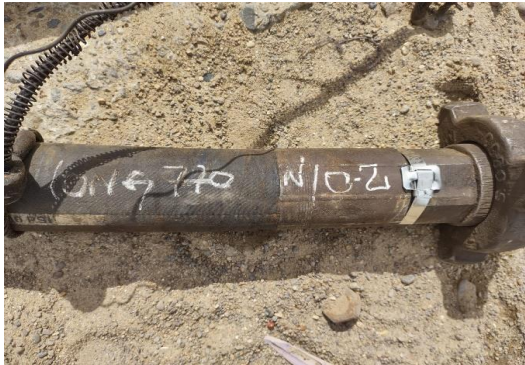
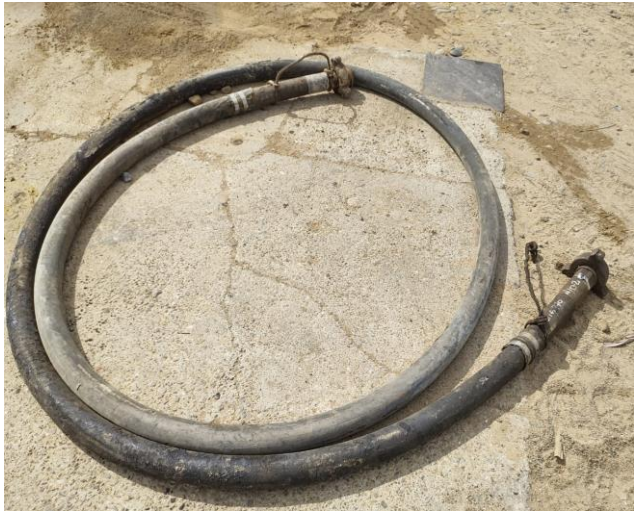
| Detección de Fisuras | <input checked="" type="checkbox"/> | <input type="checkbox"/> | | |
| Estado de Cuerpo | <input checked="" type="checkbox"/> | <input type="checkbox"/> | | |
| Estado de Conexión | <input checked="" type="checkbox"/> | <input type="checkbox"/> | | |
| Aprobación según procedimiento Nº PO 45 ASME V - B 31.3 - API 570 | | | SI | |
