**INFORME DE I.N.D**Nº **11.814**

MANGUEROTE

PROCEDIMIENTO: **PO 45** CLIENTE: **MACRICO S.R.L.** FECHA: **08** **03** **2022**

PRÁCTICA DEL CLIENTE EQUIPO: **M10** LUGAR DE INSPECCIÓN: **BASE CLIENTE**

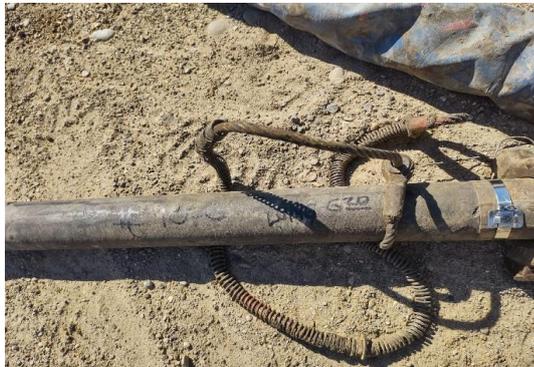
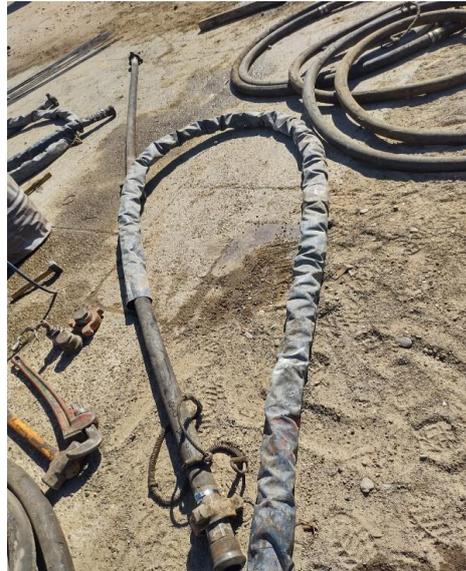
Inspección a metal limpio: Arenado Limpieza Mecánica
 Prueba de Estanqueidad Si No
 Prueba Hidráulica Presión de Prueba **3.000** **PSI**

DESCRIPCIÓN	APTO	
	APTO	NO APTO
Detección de Fisuras	<input checked="" type="checkbox"/>	<input type="checkbox"/>
Estado de Cuerpo	<input checked="" type="checkbox"/>	<input type="checkbox"/>
Estado de Conexión	<input checked="" type="checkbox"/>	<input type="checkbox"/>
