**INFORME DE I.N.D**Nº **11.877**

CAMPANA DE FRENO TBOR PISTONEO

PROCEDIMIENTO: PO 15	<input checked="" type="checkbox"/>	CLIENTE: MACRICO S.R.L.	FECHA: 18 / 02 / 2022
PRÁCTICA DEL CLIENTE	<input type="checkbox"/>	EQUIPO: M10	LUGAR DE INSPECCIÓN: LOCACIÓN
MARCA: WILSON	MODELO: N/A	DIAMETRO: 47 X 12	
Nº PARTE: 2000	IDENT Nº: M10	VIGENCIA: 12 MESES

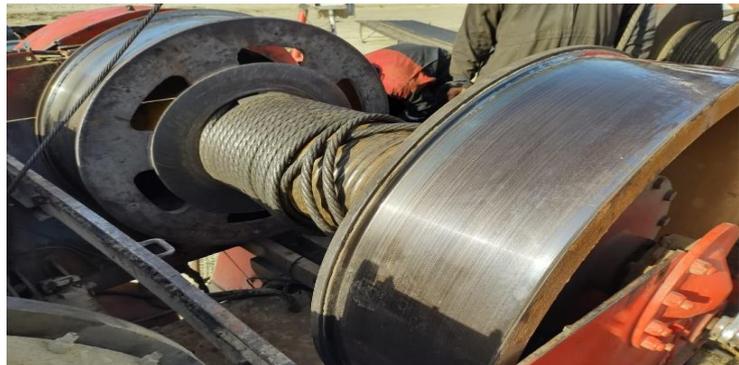
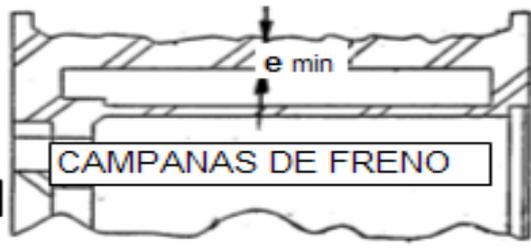
APTO	NO APTO	
Detección de Fisuras	<input checked="" type="checkbox"/>	<input type="checkbox"/>	
ESPESORES EN CAMPANAS (mm)			
CAMPANA 1		CAMPANA 2	
23,7	23,6	24,1	23,4
23,7	23,5	24	23,5
23,6	23,6	24,1	23,7
23,4	23,5	23,1	23
e MIN	23,4 mm	e MIN	23,0 mm
