**INFORME DE I.N.D**Nº **11.895**

CADENA

PROCEDIMIENTO: PO 01	<input checked="" type="checkbox"/>	CLIENTE: TRANSPORTE JMB	FECHA: 30 03 2022
PRÁCTICA DEL CLIENTE	<input type="checkbox"/>	EQUIPO: INT:76	LUGAR DE INSPECCIÓN: BASE GM END S.R.L.
MARCA: N/A	DIÁMETRO: 1/2"	LONGITUD: 6,00 MTS	
Nº PARTE: 2128	IDENT Nº: 114.	VIGENCIA: 12 MESES

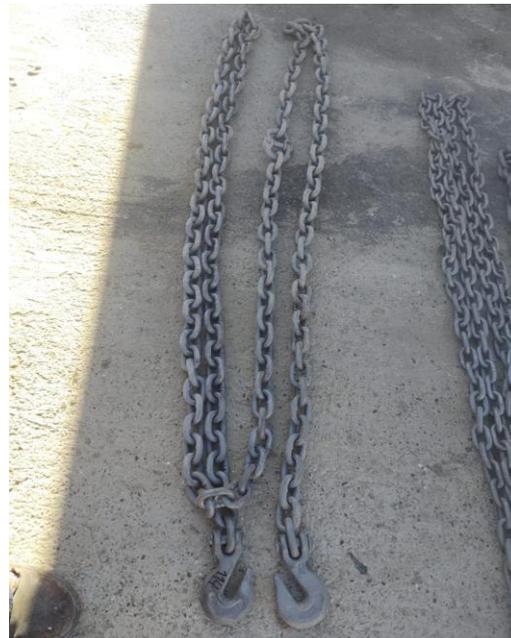
APTO	NO APTO
Detección de Fisuras	<input checked="" type="checkbox"/>	<input type="checkbox"/>
Estado del Gancho	<input checked="" type="checkbox"/>	<input type="checkbox"/>
Estado del Eslabon	<input checked="" type="checkbox"/>	<input type="checkbox"/>
Estado de Perno de Gancho	<input checked="" type="checkbox"/>	<input type="checkbox"/>

Aprobación según procedimiento Nº PO 01 ASTM E709
