INFORME DE I.N.D

Nº 12.012

ELEVADOR DE CASING

MARCA: **DENCON** MODELO **DCT 7271** DIÁMETRO **13 5/8**

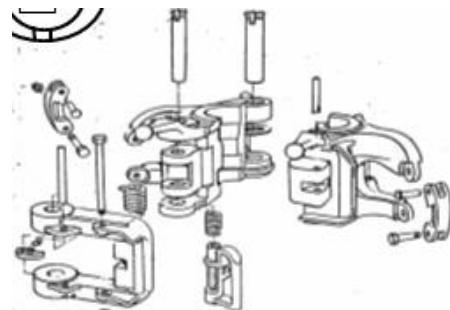
A	13 3/8
C	13 3/8
D	1 15/16
F	3 31/32
J-juego lat.	OK
d-(dia.perno)	1 1/8 X 10 15/16
