# INFORME DE I.N.D

Nº 12.079

## MEDICION DE ESPESOR CAMPANA FRENO TBOR PIST.

| PROCEDIMIENTO: PO 15 | <input checked="" type="checkbox"/> | CLIENTE: MACRICO S.R.L. | FECHA: 26 04 2022 |

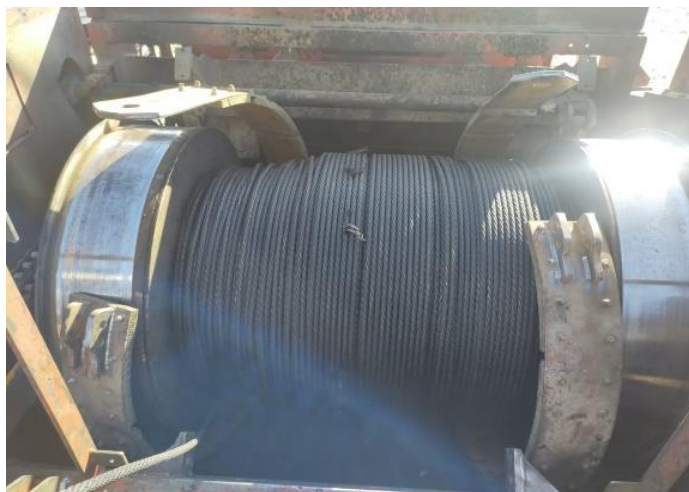
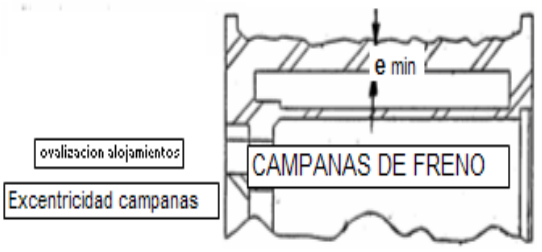
| Detección de Fisuras | <input checked="" type="checkbox"/> | <input type="checkbox"/> | |
| ESPESORES EN CAMPANAS (mm) | | | |
| e MIN | 19,9 mm | e MIN | 19,6 mm |

Aprobación según procedimiento Nº PO 15 API 8 A, B, C
