INFORME DE I.N.D

Nº 12.091

QUINTA RUEDA

CLIENTE: **TRANSPORTE JMB**

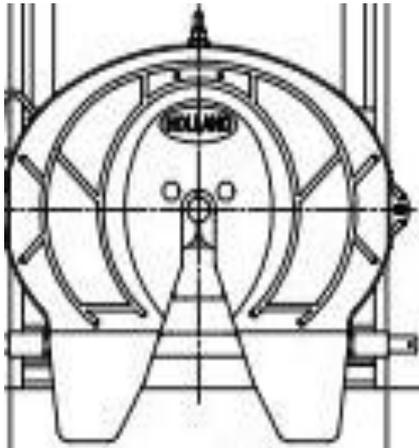
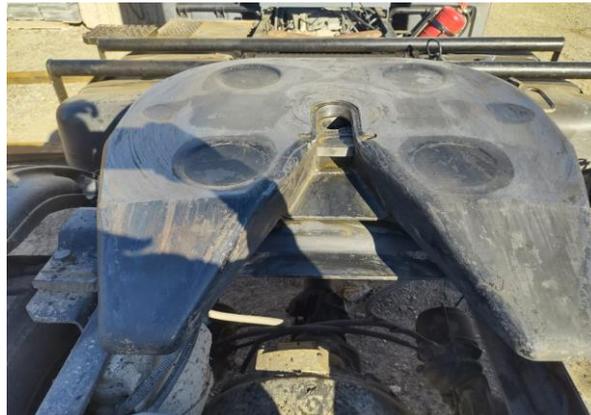
DESCRIPCIÓN	APTO	
	NO APTO	
Detección de Fisuras	<input checked="" type="checkbox"/>	<input type="checkbox"/>
Estado de Cuerpo	<input checked="" type="checkbox"/>	<input type="checkbox"/>
Estado de Tornamesa	<input checked="" type="checkbox"/>	<input type="checkbox"/>
Estado de Perno rey	<input checked="" type="checkbox"/>	<input type="checkbox"/>
