INFORME DE I.N.D		Nº 12.242																																				
	QUINTA RUEDA		HOJA 1 de 1																																				
PROCEDIMIENTO: PO 34	<input checked="" type="checkbox"/>	CLIENTE: CAM SRL	FECHA:	<div style="display: flex; justify-content: space-around;"> <div>06</div> <div>06</div> <div>2022</div> </div>																																			
PRÁCTICA DEL CLIENTE	<input type="checkbox"/>	Nº PARTE: 2.159	LUGAR DE INSPECCIÓN:	BASE CLIENTE																																			
MARCA: TORMECAN	DIAMETRO: N/A	Nº DE PIEZA: 16692																																					
INTERNO: 174	DOMINIO: NTI-077	VIGENCIA: 12 MESES																																					
<div style="display: flex; justify-content: space-between;"> <div> Inspección a metal limpio: Arenado <input type="checkbox"/> Condiciones de Inspección: Desarmado <input type="checkbox"/> Inspección con partículas: Secas <input checked="" type="checkbox"/> Condiciones de Entrega: Desarmado <input type="checkbox"/> </div> <div> Limpieza Mecánica <input checked="" type="checkbox"/> Armado <input checked="" type="checkbox"/> Húmedas <input type="checkbox"/> Armado <input checked="" type="checkbox"/> </div> </div>

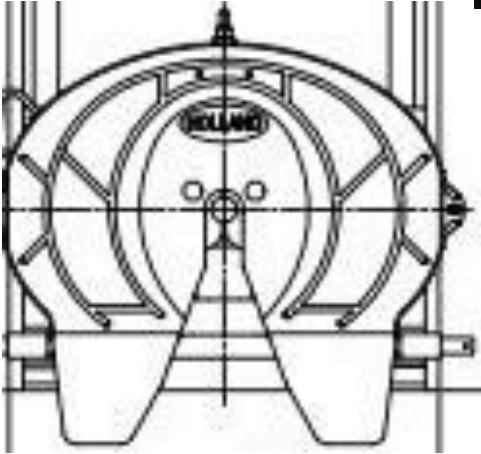
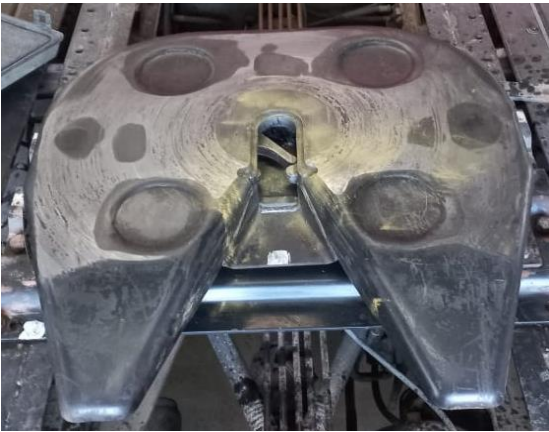
DESCRIPCIÓN	APTO	NO APTO																																					
Detección de Fisuras	<input checked="" type="checkbox"/>	<input type="checkbox"/>																																					
Estado de Cuerpo	<input checked="" type="checkbox"/>	<input type="checkbox"/>																																					
Estado de Tornamesa	<input checked="" type="checkbox"/>	<input type="checkbox"/>																																					
Estado de Perno rey	<input checked="" type="checkbox"/>	<input type="checkbox"/>
