| | <b>INFORME DE I.N.D</b> | | <b>Nº 12.263</b><br>HOJA 1 de 2 | | | | | | | | | | | | | | | | | | | | | | | | | | | | | | | | | | | | | | | | | | | | | | | | | | | | | | | | | | | | | | | | | | | | | | | | | | | | | | | | | | | | | | | | | |
| | <b>TANQUE DE AIRE</b> | | | | | | | | | | | | | | | | | | | | | | | | | | | | | | | | | | | | | | | | | | | | | | | | | | | | | | | | | | | | | | | | | | | | | | | | | | | | | | | | | | | | | | | | | | | |
| PROCEDIMIENTO: <b>PO 31</b> | <input checked="" type="checkbox"/> | CLIENTE: <b>MACRICO S.R.L.</b> | FECHA: | <div style="display: flex; justify-content: space-around;"> <div>07</div> <div>06</div> <div>2022</div> </div> | | | | | | | | | | | | | | | | | | | | | | | | | | | | | | | | | | | | | | | | | | | | | | | | | | | | | | | | | | | | | | | | | | | | | | | | | | | | | | | | | | | | | | | | |
| PRÁCTICA DEL CLIENTE | <input type="checkbox"/> | Nº PARTE: <b>2.281</b> | LUGAR DE INSPECCIÓN: | <b>BASE CLIENTE</b> | | | | | | | | | | | | | | | | | | | | | | | | | | | | | | | | | | | | | | | | | | | | | | | | | | | | | | | | | | | | | | | | | | | | | | | | | | | | | | | | | | | | | | | | |

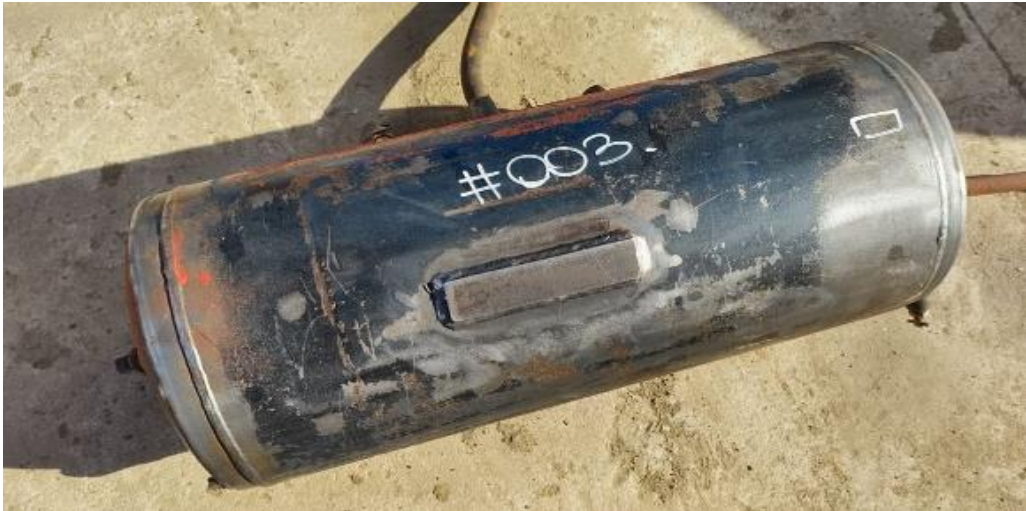
| Detección de Fisuras | | <input checked="" type="checkbox"/> | <input type="checkbox"/> | |
| Medidas dentro de Tolerancia | | <input checked="" type="checkbox"/> | <input type="checkbox"/> | |
| Aprobación según procedimiento Nº PO 31 ASME VIII | | | <b>SI</b> | |
