| | <b>INFORME DE I.N.D</b> | | <b>Nº 12.422</b><br>HOJA 1 de 2 | | | | | | | | | | | | | | | | | | | | | | | | | | | | | | | | | | | | | | | | | | | | | | | | | | | | | | | | | | | | | | | | | | | | | | | | | | | | | | | | | | | | | | | | |
| | <b>TANQUE DE AIRE</b> | | | | | | | | | | | | | | | | | | | | | | | | | | | | | | | | | | | | | | | | | | | | | | | | | | | | | | | | | | | | | | | | | | | | | | | | | | | | | | | | | | | | | | | | | | |
| PROCEDIMIENTO: <b>PO 31</b> | <input checked="" type="checkbox"/> | CLIENTE: <b>ESTRELLA SERVICIOS PETROLEROS S.A.</b> | FECHA: | 31 / 05 / 2022 | | | | | | | | | | | | | | | | | | | | | | | | | | | | | | | | | | | | | | | | | | | | | | | | | | | | | | | | | | | | | | | | | | | | | | | | | | | | | | | | | | | | | | | |

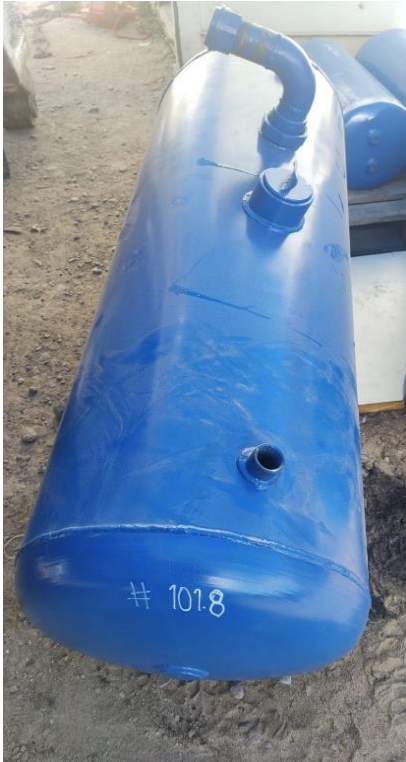
<table><tr> <th></th> <th>APTO</th> <th>NO APTO</th> </tr><tr> <td>Detección de Fisuras</td> <td>X</td> <td></td> </tr><tr> <td>Medidas dentro de Tolerancia</td> <td>X</td> <td></td> </tr></table>

| | |
| | APTO | NO APTO | | | | | | | | | | | |
| Detección de Fisuras | X | | | | | | | | | | | | |
| Medidas dentro de Tolerancia | X | | | | | | | | | | | | |
| <div style="border: 1px solid black; padding: 5px; margin-top: 20px;"> Aprobación según procedimiento Nº PO 31 ASME VIII <span style="float: right; border: 1px solid black; padding: 2px 10px; color: red; font-weight: bold;">SI</span> </div> | | | | | | | | | | | | | |
|
