# INFORME DE I.N.D

Nº 12.428

## MANIFOLD

## MANIFOLD PILETA

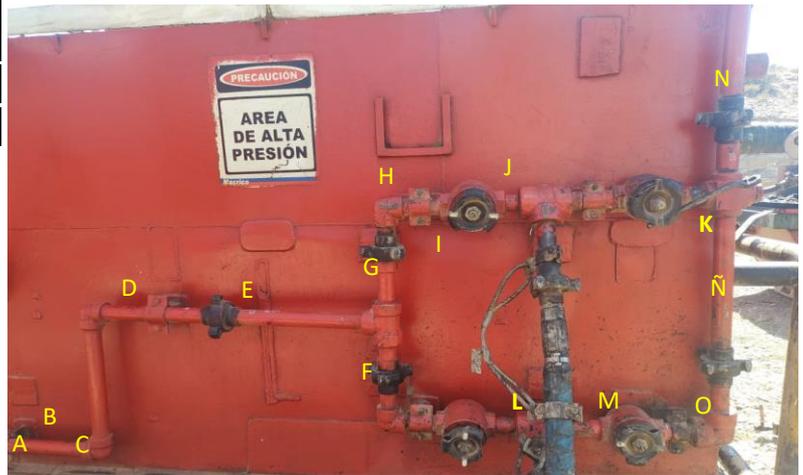
APTO	NO APTO
Detección de Fisuras	<input checked="" type="checkbox"/>	<input type="checkbox"/>
Estado de Conexión	<input checked="" type="checkbox"/>	<input type="checkbox"/>

Aprobación según procedimiento Nº PO 45 ASME V - B 31.3 - API 570	<b>SI</b>
---	-----------

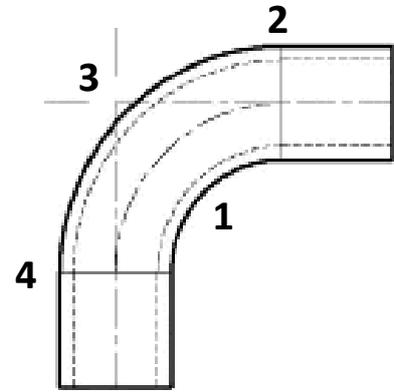
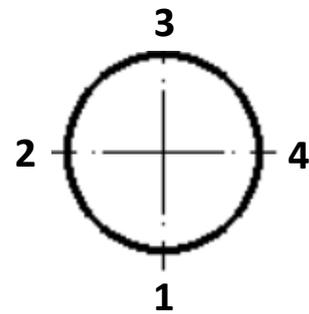
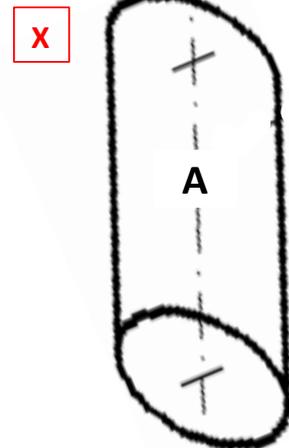
MEDICIÓN DE ESPESORES POR ULTRASONIDO (EN mm)				
	1	2	3	4
PLANO A	7,3			
PLANO B	9,3			
PLANO C	9,2			
PLANO D	12,3			
PLANO E	11,7			
PLANO F	6,8			
PLANO G	6,9			
PLANO H	7,3			
PLANO I	7,9			
PLANO J	7,9			
PLANO K	7,3			
PLANO L	7			
PLANO M	8			
PLANO N	5,8			
PLANO Ñ	7			
PLANO O	7,8
