| | <b>INFORME DE I.N.D</b> | | | <b>Nº 10.687</b><br>HOJA 1 de 1 | | | | | | | | | | | | |
| | <b>GANCHO GIRATORIO</b> | | | | | | | | | | | | | | | |
| PROCEDIMIENTO: <b>PO 01</b> | <input checked="" type="checkbox"/> | CLIENTE: <b>TRANSPORTE JMB</b> | FECHA: | 16 | 07 | 2021 | | | | | | | | | | |
| MARCA: <b>GROSBY</b> | DIAMETRO: <b>11/8"</b> | CAPACIDAD: <b>7,5 TONELADAS</b> | | | | | | | | | | | | | | |

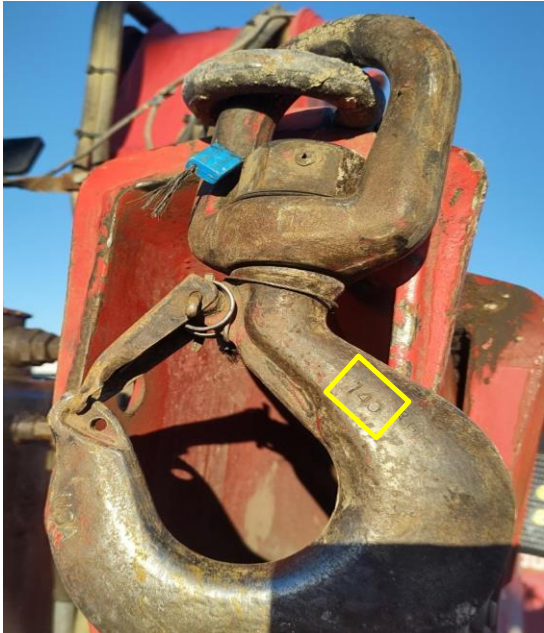
| <table border="1" style="width: 100%;"> <tr> <td style="width: 100%;">Detección de Fisuras</td> <td style="width: 50px; text-align: center;">X</td> <td style="width: 50px;"></td> </tr> <tr> <td>Condición de Ojal</td> <td style="text-align: center;">X</td> <td></td> </tr> <tr> <td>Condición de Cuerpo</td> <td style="text-align: center;">X</td> <td></td> </tr> <tr> <td>Condición de Eje</td> <td style="text-align: center;">X</td> <td></td> </tr> </table> | | Detección de Fisuras | X | | Condición de Ojal | X | | Condición de Cuerpo | X | | Condición de Eje | X | | | | |
| Aprobación según procedimiento Nº PO 01 ASTM E709 | | | SI | | | | | | | | | | | | | |
