| | | <b>INFORME DE I.N.D</b> | | <b>Nº 12.554</b><br>HOJA 1 de 2 | | | | | | | | | | | | | | | | | | | | | | | | | | | | | | | | | | | | | | | | | | | | | | |
| <b>PORTAVOLQUETE</b> | | | | | | | | | | | | | | | | | | | | | | | | | | | | | | | | | | | | | | | | | | | | | | | | | | |
| MARCA: <b>IVECO</b> | MODELO: <b>TECTOR</b> | DOMINIO: <b>AE-956-DX</b> | | | | | | | | | | | | | | | | | | | | | | | | | | | | | | | | | | | | | | | | | | | | | | | | |

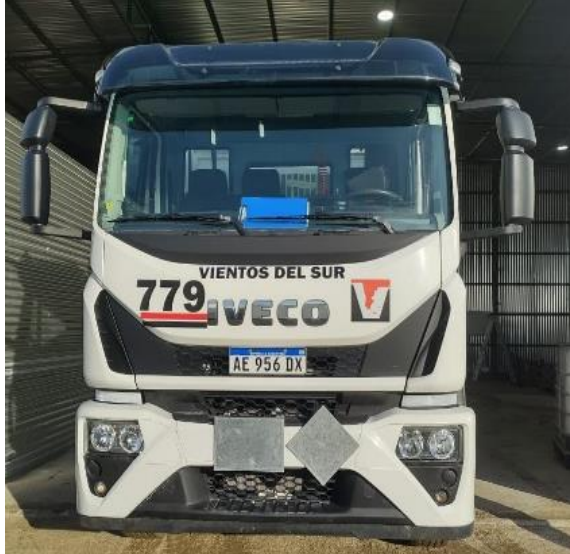
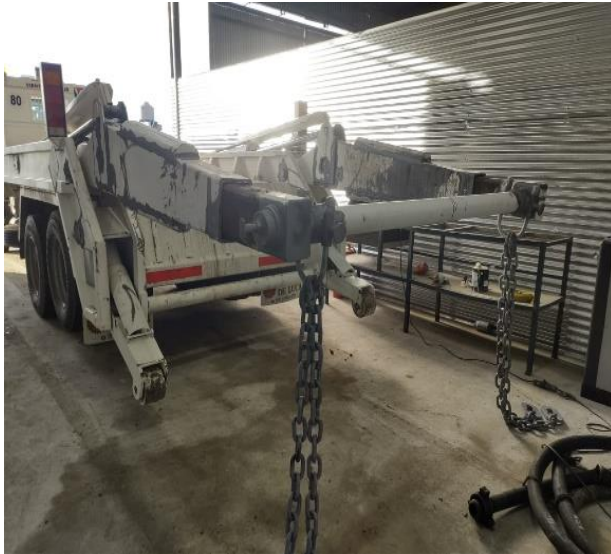
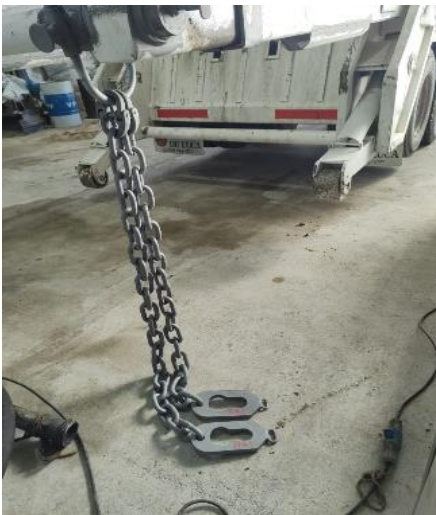
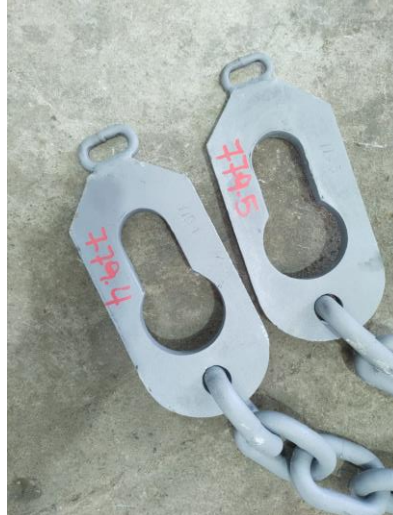
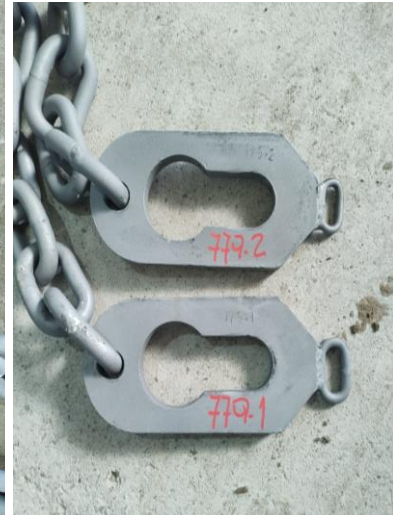
| | | <b>INFORME DE I.N.D</b> | | <b>Nº 12.554</b><br>HOJA 1 de 2 | | | | | | | | | | | | | | | | | | | | | | | | | | | | | | | | | | | | | | | | | | | | | | |
|---|---|---|---|---|---|---|---|---|---|---|---|---|---|---|---|---|---|---|---|---|---|---|---|---|---|---|---|---|---|---|---|---|---|---|---|---|---|---|---|---|---|---|---|---|---|---|---|---|---|---|
| OBSERVACIONES: SE REPARAN SOLDADURA DE PTOS CRITICOS - OK | | | | | | | | | | | | | | | | | | | | | | | | | | | | | | | | | | | | | | | | | | | | | | | | | | |
