INFORME DE I.N.D

Nº 12.556

CINTAS DE FRENO TBOR PRINCIPAL

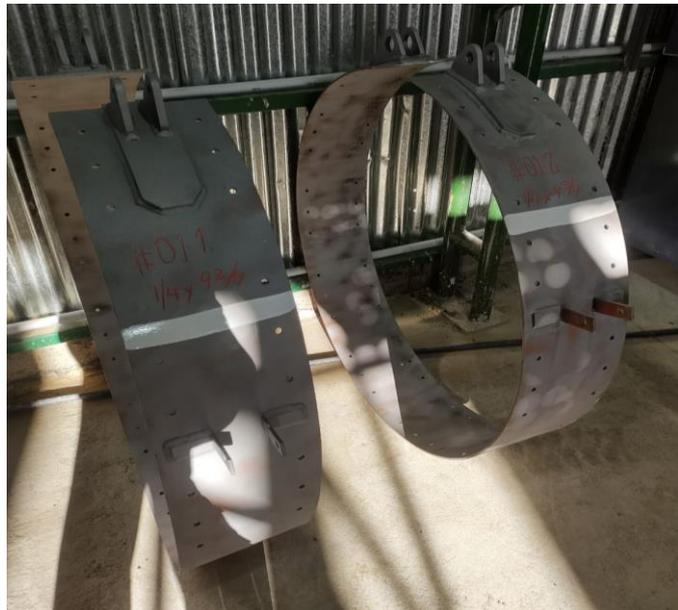
APTO	NO APTO
Detección de Fisuras	<input checked="" type="checkbox"/>	<input type="checkbox"/>

CINTAS DE FRENO

Ovalizacion agujeros

ovalizacion slojimientos

Excentricidad campanas

CAMPANAS DE FRENO
