**INFORME DE I.N.D**Nº **12.557**

MANGUEROTEPROCEDIMIENTO: **PO 45** CLIENTE: **MACRICO S.R.L.** FECHA: **08** **07** **2022**PRÁCTICA DEL CLIENTE EQUIPO: **M08** LUGAR DE INSPECCIÓN: **BASE GM END S.R.L.**SERIE: **3000** DIÁMETRO: **2"** LONGITUD: **8 mts**Nº PARTE: **2049** IDENT Nº: **08-1.** VIGENCIA: **12 MESES**Inspección a metal limpio: Arenado Limpieza Mecánica
Prueba de Estanqueidad Si No
Prueba Hidráulica Presión de Prueba **3.000** **PSI**

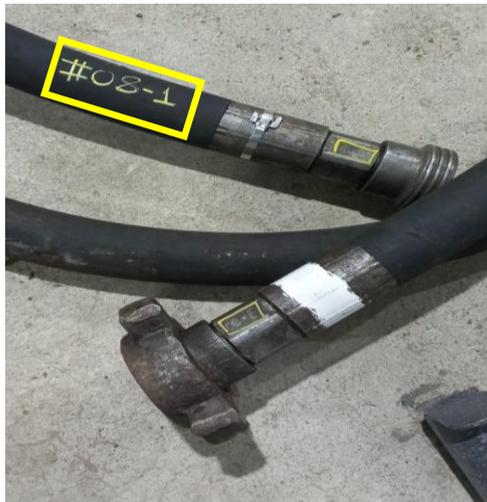
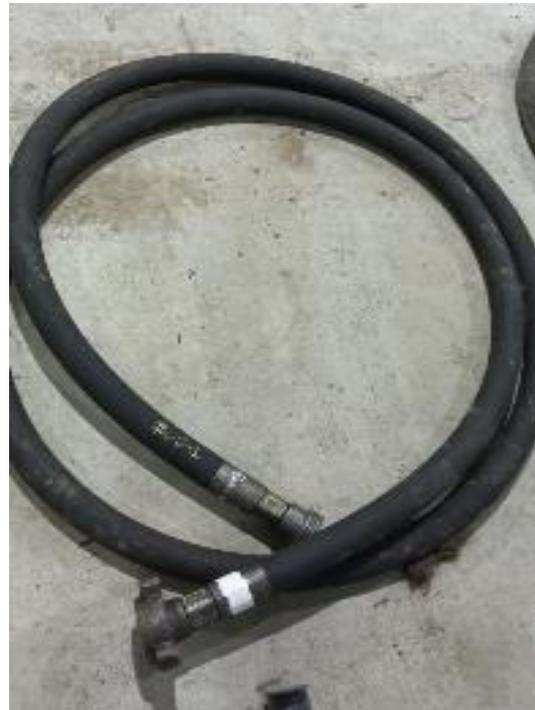
DESCRIPCIÓN	APTO	NO APTO
	Detección de Fisuras	<input checked="" type="checkbox"/>
Estado de Cuerpo	<input checked="" type="checkbox"/>	<input type="checkbox"/>
Estado de Conexión	<input checked="" type="checkbox"/>	<input type="checkbox"/>
