INFORME DE I.N.D

Nº 12.630

TRINQUETE DE CARGA

MARCA: **LEBUS** DIÁMETRO: **1/2 - 5/8** CAPACIDAD: **7260 LBS**
 IDENT Nº: **60-6** Nº PARTE: **2044** VIGENCIA: **12 MESES**

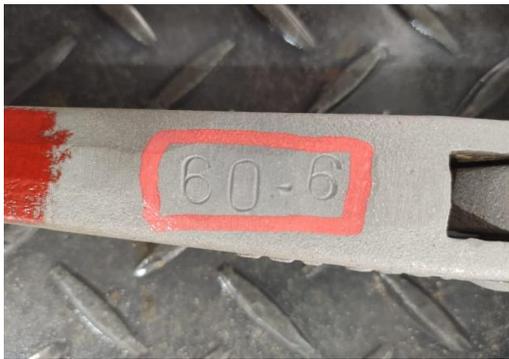
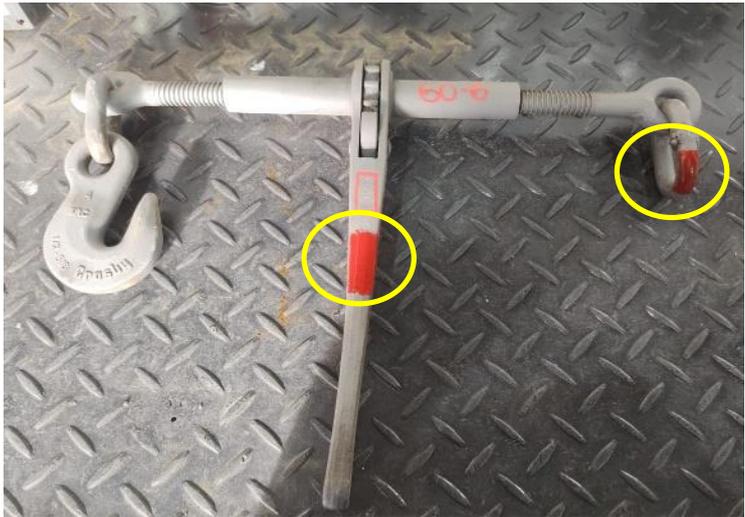
Aprobación según procedimiento Nº PO 01 ASTM E709 **NO**

OBSERVACIONES: SE DETECTA DEFORMACION Y FISURA EN ESLABON
