# INFORME DE I.N.D

Nº 12.640

## TRINQUETE DE CARGA

MARCA: **KINEDYNE** DIÁMETRO: **5/16 - 3/8** CAPACIDAD: **5400 LBS**  
 IDENT Nº: **60-9** Nº PARTE: **2044** VIGENCIA: **12 MESES**

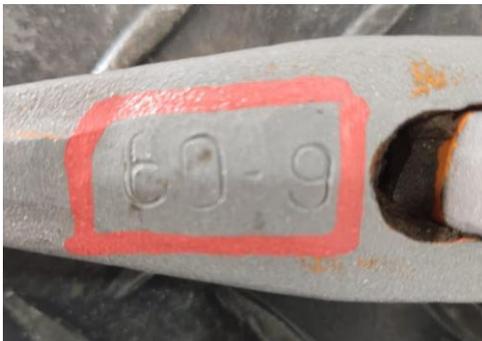
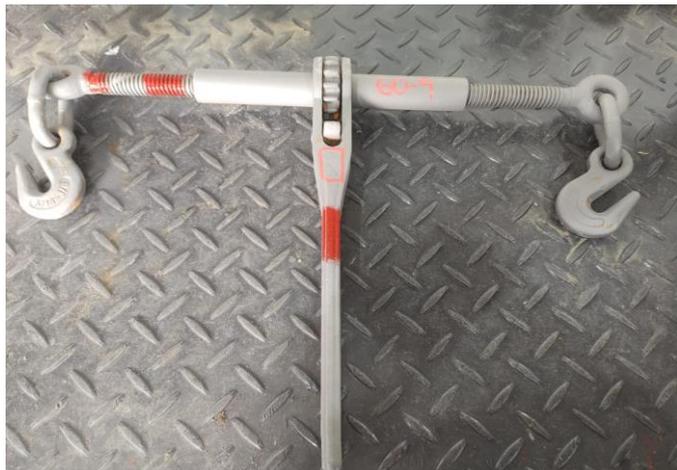
APTO	NO APTO
Detección de Fisuras	<input type="checkbox"/>	<input checked="" type="checkbox"/>
Estado del Gancho	<input checked="" type="checkbox"/>	<input type="checkbox"/>
Estado del Eslabon	<input checked="" type="checkbox"/>	<input type="checkbox"/>
Estado de Perno de Gancho	<input checked="" type="checkbox"/>	<input type="checkbox"/>

**OBSERVACIONES: RECHAZADO POR ROSCA DAÑADA Y DEFORMACION EN MANGO**
