| | INFORME DE I.N.D | | | <b>Nº 12.685</b><br>HOJA 1 de 1 | | |
| | QUINTA RUEDA | | | | | |
| PROCEDIMIENTO: <b>PO 34</b> | <input checked="" type="checkbox"/> | CLIENTE: <b>CAM SRL</b> | FECHA: | 28 | 07 | 2022 |

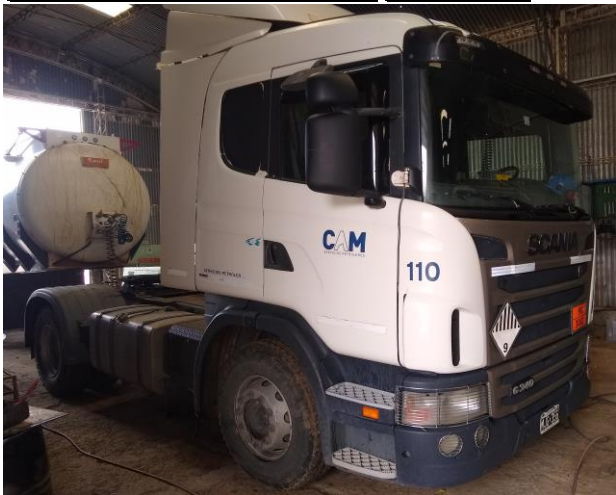
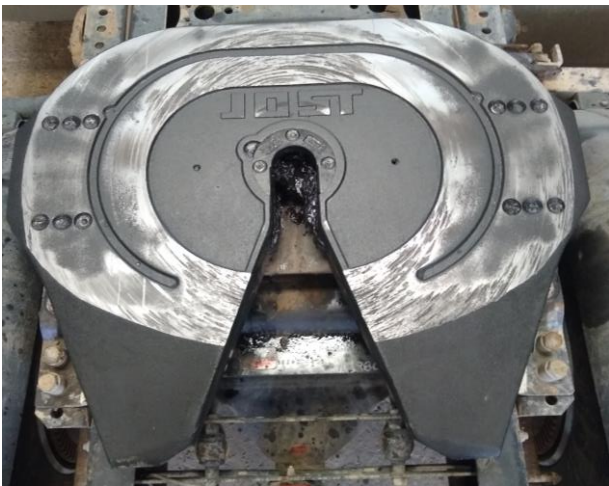
| Detección de Fisuras | X | | | | | |
| Estado de Cuerpo | X | | | | | |
| Estado de Tornamesa | X | | | | | |
| Estado de Perno rey | X | | | | | |
| <div style="display: flex;"> </div> | | | <div style="display: flex; justify-content: space-between;"> <div style="width: 60%;">Aprobación según procedimiento Nº PO 34 ASME V</div> <div style="width: 35%; text-align: center; color: red; font-weight: bold;">SI</div> </div> | | | |
