| | <b>INFORME DE I.N.D</b> | | <b>Nº 12.718</b><br>HOJA 1 de 1 | | | | | | | | | | | | | | | | | | | | | | | | | | | | | | | | | | | | |
| | <b>QUINTA RUEDA</b> | | | | | | | | | | | | | | | | | | | | | | | | | | | | | | | | | | | | | | |
| PROCEDIMIENTO: <b>PO 34</b> | <input checked="" type="checkbox"/> | CLIENTE: <b>CAM SRL</b> | FECHA: | 28 / 07 / 2022 | | | | | | | | | | | | | | | | | | | | | | | | | | | | | | | | | | | |
| MARCA: <b>JOST</b> | | DIÁMETRO: <b>N/A</b> | Nº DE PIEZA: | <b>3128470496B2</b> | | | | | | | | | | | | | | | | | | | | | | | | | | | | | | | | | | | |

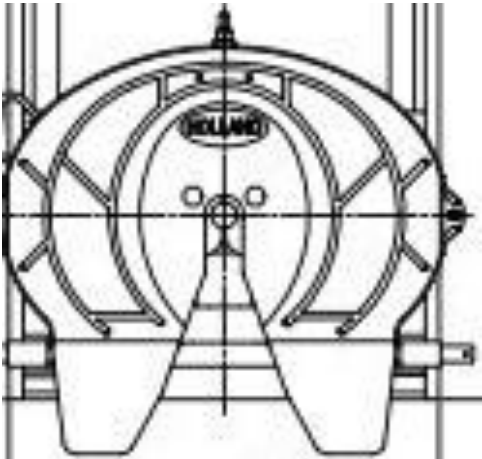
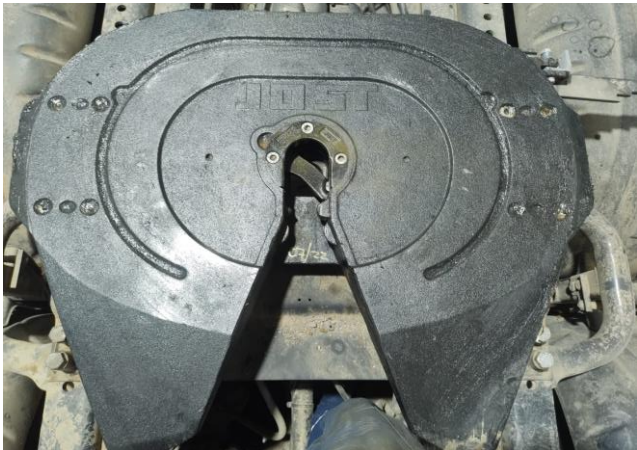
| | <b>INFORME DE I.N.D</b> | | <b>Nº 12.718</b><br>HOJA 1 de 1 | | | | | | | | | | | | | | | | | | | | | | | | | | | | | | | | | | | | |
|---|---|---|---|---|---|---|---|---|---|---|---|---|---|---|---|---|---|---|---|---|---|---|---|---|---|---|---|---|---|---|---|---|---|---|---|---|---|---|---|
| Detección de Fisuras | <input checked="" type="checkbox"/> | <input type="checkbox"/> | | | | | | | | | | | | | | | | | | | | | | | | | | | | | | | | | | | | | |
| Estado de Cuerpo | <input checked="" type="checkbox"/> | <input type="checkbox"/> | | | | | | | | | | | | | | | | | | | | | | | | | | | | | | | | | | | | | |
| Estado de Tornamesa | <input checked="" type="checkbox"/> | <input type="checkbox"/> | | | | | | | | | | | | | | | | | | | | | | | | | | | | | | | | | | | | | |
| Estado de Perno rey | <input checked="" type="checkbox"/> | <input type="checkbox"/> | | | | | | | | | | | | | | | | | | | | | | | | | | | | | | | | | | | | | |
| Aprobación según procedimiento Nº PO 34 ASME V | | | <b>SI</b> | | | | | | | | | | | | | | | | | | | | | | | | | | | | | | | | | | | | |
