## INFORME DE I.N.D

Nº 12.897

## TRINQUETE DE CARGA

CLIENTE: MAXICON S.R.L.

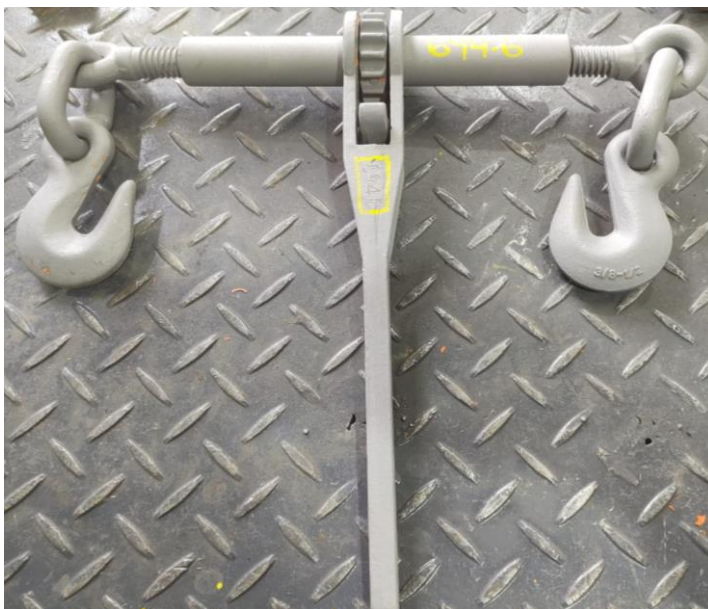
| | APTO | NO APTO |
|---|---|---|
| Detección de Fisuras | <input checked="" type="checkbox"/> | <input type="checkbox"/> |
| Estado del Gancho | <input checked="" type="checkbox"/> | <input type="checkbox"/> |
| Estado del Eslabon | <input checked="" type="checkbox"/> | <input type="checkbox"/> |
| Estado de Perno de Gancho | <input checked="" type="checkbox"/> | <input type="checkbox"/> |

Aprobación según procedimiento Nº PO 01 ASTM E709
