| | <b>INFORME DE I.N.D</b> | | <b>Nº 13.009</b><br>HOJA 1 de 1 | | | | | | | | | | | | | | | | | | | | | | | | | | | | | | | | | | | | |
| | <b>PERNO DE ENGANCHE</b> | | | | | | | | | | | | | | | | | | | | | | | | | | | | | | | | | | | | | | |
| PROCEDIMIENTO: <b>PO 34</b> | <input checked="" type="checkbox"/> | CLIENTE: <b>MAXICON S.R.L.</b> | FECHA: | 29 / 09 / 2022 | | | | | | | | | | | | | | | | | | | | | | | | | | | | | | | | | | | |
| MARCA: JOST | | DIÁMETRO: 50,4 | Nº DE PIEZA: | 001. | | | | | | | | | | | | | | | | | | | | | | | | | | | | | | | | | | | |

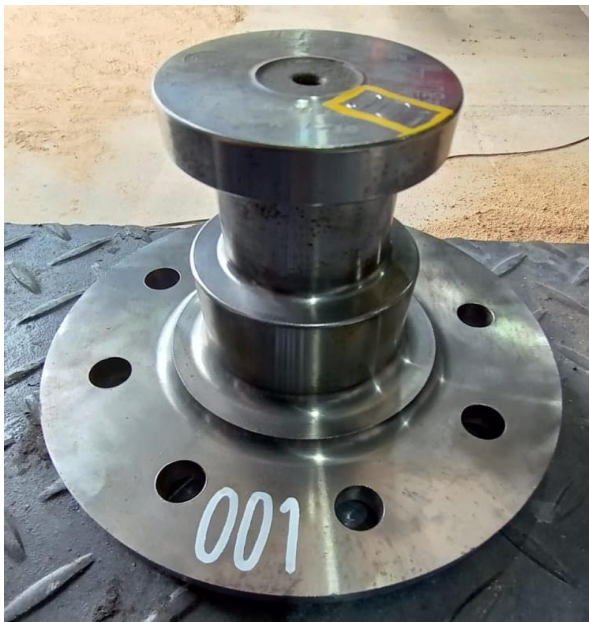
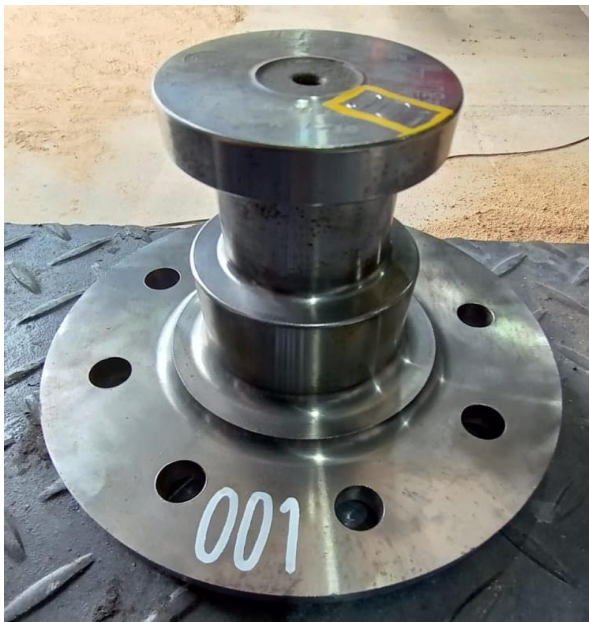
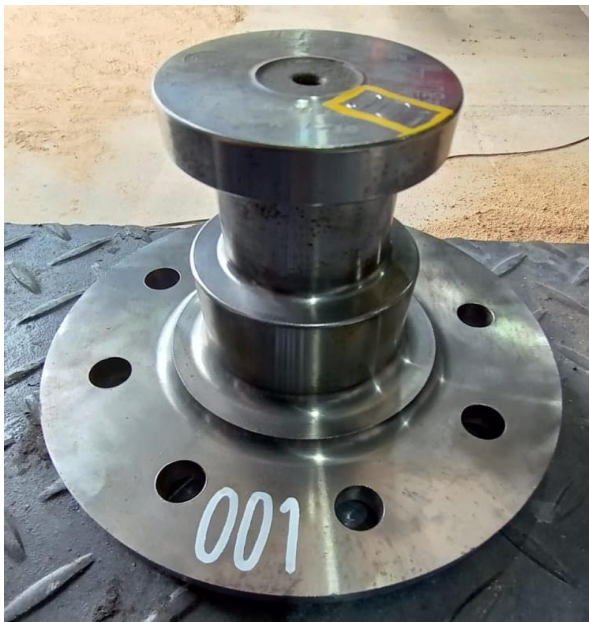
| | <b>INFORME DE I.N.D</b> | | <b>Nº 13.009</b><br>HOJA 1 de 1 | | | | | | | | | | | | | | | | | | | | | | | | | | | | | | | | | | | | |
|---|---|---|---|---|---|---|---|---|---|---|---|---|---|---|---|---|---|---|---|---|---|---|---|---|---|---|---|---|---|---|---|---|---|---|---|---|---|---|---|
| Detección de Fisuras | X | | | | | | | | | | | | | | | | | | | | | | | | | | | | | | | | | | | | | | |
| Estado de Cuerpo | X | | | | | | | | | | | | | | | | | | | | | | | | | | | | | | | | | | | | | | |
| Estado de Tornamesa | X | | | | | | | | | | | | | | | | | | | | | | | | | | | | | | | | | | | | | | |
| Estado de quinta rueda | X | | | | | | | | | | | | | | | | | | | | | | | | | | | | | | | | | | | | | | |
| Aprobación según procedimiento Nº PO 34 ASME V | | | SI | | | | | | | | | | | | | | | | | | | | | | | | | | | | | | | | | | | | |
