**INFORME DE I.N.D**Nº **13.024**

PERNO DE ENGANCHEPROCEDIMIENTO: **PO 34** CLIENTE: **TRANSPORTE JMB**

Nº PARTE: 2.703

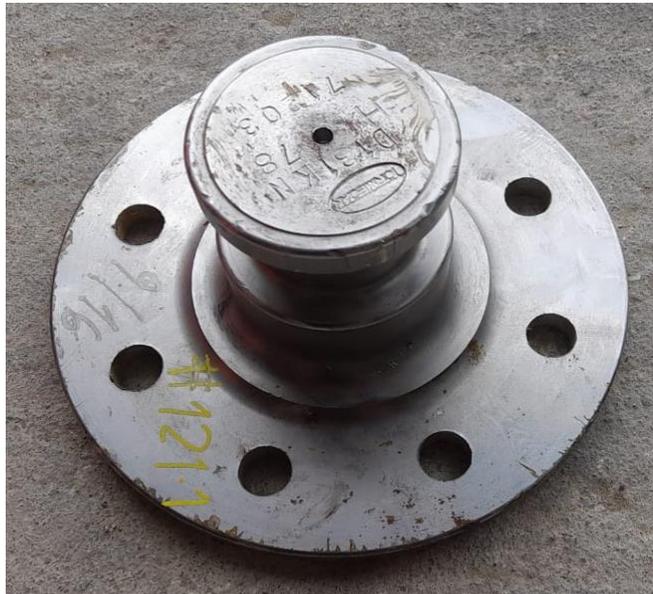
DESCRIPCIÓN	APTOS	
	APT	NO APT
Detección de Fisuras	<input checked="" type="checkbox"/>	<input type="checkbox"/>
Estado de Cuerpo	<input checked="" type="checkbox"/>	<input type="checkbox"/>
Estado de Tornamesa	<input checked="" type="checkbox"/>	<input type="checkbox"/>
Estado de quinta rueda	<input checked="" type="checkbox"/>	<input type="checkbox"/>
