**INFORME DE I.N.D**Nº **13.190**

EQUIPO DE VACÍO

PROCEDIMIENTO: **PO 31** CLIENTE: **VIENTOS EL SUR SRL** FECHA: 27 10 2022

MARCA: IVECO MODELO: L-163-4 CAPACIDAD: 15000 LTS

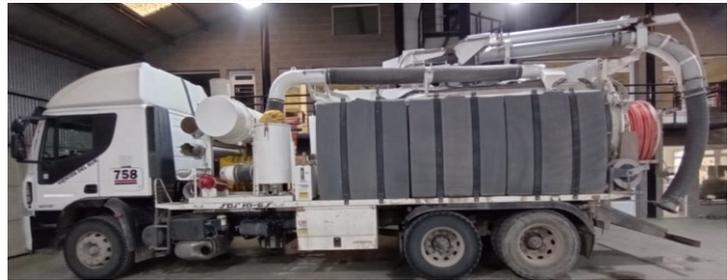
| MEDICIÓN DE ESPEORES POR ULTRASONIDO EN: | | | | | | | |
| PUNTO | CASQUETE A | CASQUETE B | S1 | S2 | S3 | S4 | ESPESOR MÍNIMO |
| 1 | 6,3 | 6,1 | 6,2 | 6,3 | 6,3 | 6,1 | 6,1 |
| 2 | 6,3 | 6,1 | 6,2 | 6,2 | 6,2 | 6,5 | 6,1 |
| 3 | 6,2 | 6,6 | 6,3 | 6,1 | 6,5 | 6,3 | 6,1 |
| 4 | 6,2 | 6,6 | 6,3 | 6,2 | 6,5 | 6,2 | 6,2 |
| 5 | 6,2 | 6,5 | 6,2 | 6,2 | 6,5 | 6,2 | 6,2 |
| 6 | 6,4 | 6,2 | 6,1 | 6,2 | 6,2 | 6,3 | 6,1 |
| 7 | 6,4 | 6,0 | 6,3 | 6,1 | 6,1 | 6,1 | 6,0 |
| 8 | 6,3 | 6,0 | 6,3 | 6,2 | 6,2 | 6,1 | 6,0 |
| 9 | 6,2 | 6,1 | 6,2 | 6,3 | 6,3 | 6,2 | 6,1 |

Aprobación según procedimiento Nº PO 31 ASME VIII **SI**
