# INFORME DE I.N.D

Nº 13.149

## CALDERA

CLIENTE: **VIENTOS EL SUR SRL**

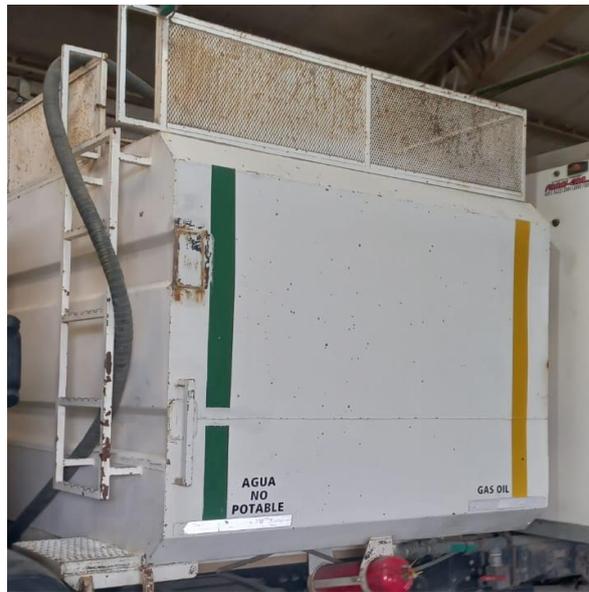
### TANQUE AGUA

### TANQUE GASOIL

MEDICION DE ESPESOR TANQUES EN MM

ELEMENTO	LATERAL DERECHO						LATERAL IZQUIERDO							
		1	2	3	4	5	6		1	2	3	4	5	6
TANQUE DE GAS OIL 1,50X0,95X1,70	A	5,1	4,9	5	5	5,1	5	A	5,2	5,3	5,2	5,1	5,4	5,2
	B	5,1	4,9	5	5	5,2	5	B	5,1	5,3	5,2	5,1	5,4	5,3
	C	5,2	4,8	5,1	5	5,2	5	C	5,3	5,3	5,2	5,1	5,4	5,3
	D	5,1	4,9	5,1	5	5,2	5	D	5,2	5,3	5,1	5,1	5,4	5,2
TANQUE DE AGUA 1,50X2,55X1,70		1	2	3	4	5	6		1	2	3	4	5	6
	A	5,1	5,3	5,1	5,2	5	5,1	A	5,2	5,2	5,1	5,1	5,1	5,1
	B	5,1	5,3	5,1	5,2	5	5,1	B	5,2	5,3	5,1	5,1	5,1	5,1
	C	5,2	5,2	5,1	5,1	5	5,1	C	5,3	5,3	5,1	5,1	5,2	5,1
D	5,2	5,2	5,1	5,1	5	5,1	D	5,3	5,3	5,1	5,1	5,2	5,1

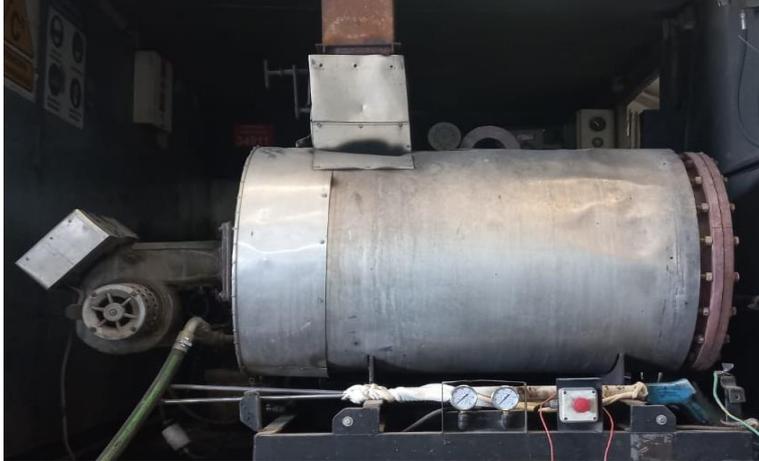
**Prueba Hidraulica**

Presión de Diseño	3000	PSI
Presión de Prueba	2500	PSI
Presión de Trabajo	2000	PSI

**MEDICIÓN DE ESPEORES POR ULTRASONIDO EN: mm**

PUNTO	CASQUETE A	CASQUETE B	S1	S2	S3	S4
1	7,6	7,4	7	7	7,2	7,2
2	7,4	7,3	7	7	7,1	7,2
3	7,3	7,3	7	7,2	7,3	7,2
4	7,5	7,4	7	7,1	7,2	7,1
5	7,6	7,4	7	7,1	7,3	7,2
6	7,4	7,5	7	7,1	7,3	7,2

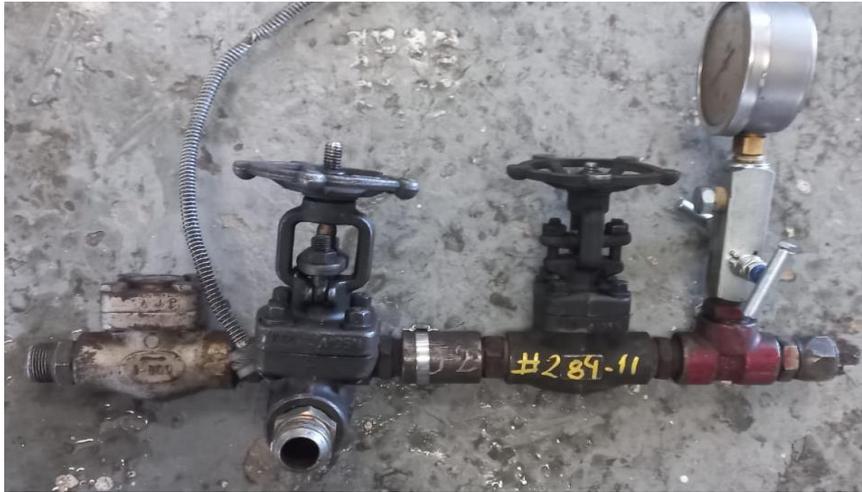
### FOTO

Prueba Hidraulica	Presión de Diseño	3000	PSI
	Presión de Prueba	3000	PSI
	Presión de Trabajo	3000	PSI

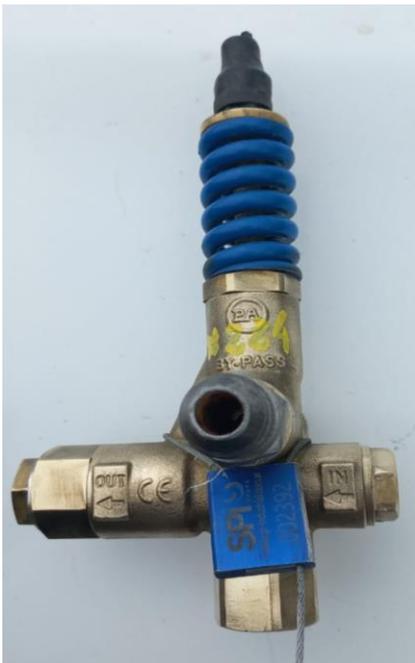
FOTO VALVULA SOBREFUGA

PRESINTO Nº 2392  
RES. DE APERTURA 2800 PSI

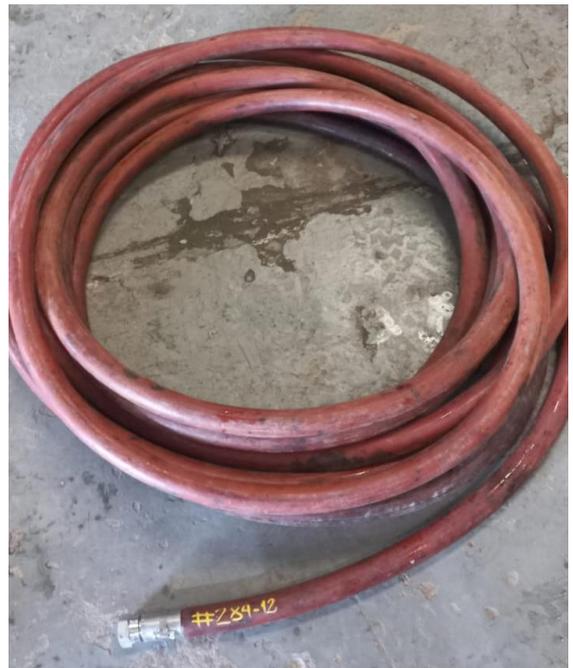
FOTO MANGUERA VAPOR

Nº 289-12  
PRES. DE PRUEBA 500 PSI
