| | | <b>INFORME DE I.N.D</b> | | | <b>Nº 13.245</b><br>HOJA 1 de 1 | | | | | | | | | | | | | | | | | | | | | | | | | | | | | | | | | | | | |
| | | <b>QUINTA RUEDA</b> | | | | | | | | | | | | | | | | | | | | | | | | | | | | | | | | | | | | | | | |
| PROCEDIMIENTO: <b>PO 34</b> | <input checked="" type="checkbox"/> | CLIENTE: <b>CAM SRL</b> | FECHA: | 11 | 11 | 2022 | | | | | | | | | | | | | | | | | | | | | | | | | | | | | | | | | | | |
| MARCA: <b>JOST</b> | | DOMINIO: <b>NJE 688</b> | Nº DE PIEZA: | <b>2324410498B</b> | | | | | | | | | | | | | | | | | | | | | | | | | | | | | | | | | | | | | |

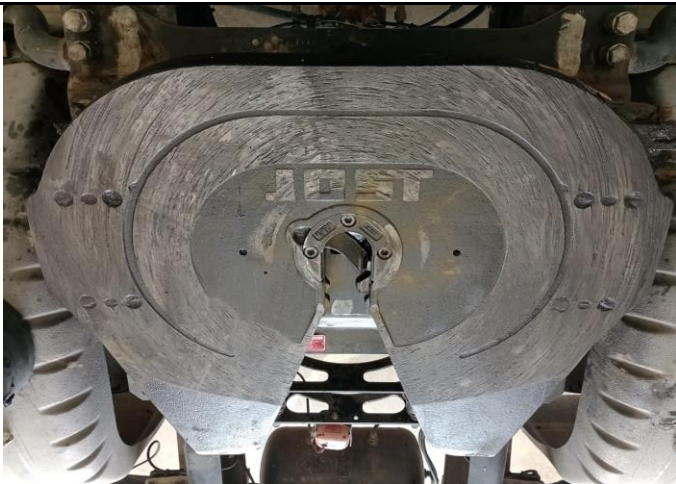
| | | <b>INFORME DE I.N.D</b> | | | <b>Nº 13.245</b><br>HOJA 1 de 1 | | | | | | | | | | | | | | | | | | | | | | | | | | | | | | | | | | | | |
|---|---|---|---|---|---|---|---|---|---|---|---|---|---|---|---|---|---|---|---|---|---|---|---|---|---|---|---|---|---|---|---|---|---|---|---|---|---|---|---|---|---|
| <table border="1" style="width: 100%; border-collapse: collapse;"> <thead> <tr> <th>DESCRIPCIÓN</th> <th>APTO</th> <th>NO APTO</th> </tr> </thead> <tbody> <tr> <td>Detección de Fisuras</td> <td style="text-align: center;"><input checked="" type="checkbox"/></td> <td style="text-align: center;"><input type="checkbox"/></td> </tr> <tr> <td>Estado de Cuerpo</td> <td style="text-align: center;"><input checked="" type="checkbox"/></td> <td style="text-align: center;"><input type="checkbox"/></td> </tr> <tr> <td>Estado de Tornamesa</td> <td style="text-align: center;"><input checked="" type="checkbox"/></td> <td style="text-align: center;"><input type="checkbox"/></td> </tr> <tr> <td> </td> <td style="text-align: center;"><input type="checkbox"/></td> <td style="text-align: center;"><input type="checkbox"/></td> </tr> </tbody> </table> | | DESCRIPCIÓN | APTO | NO APTO | Detección de Fisuras | <input checked="" type="checkbox"/> | <input type="checkbox"/> | Estado de Cuerpo | <input checked="" type="checkbox"/> | <input type="checkbox"/> | Estado de Tornamesa | <input checked="" type="checkbox"/> | <input type="checkbox"/> | | <input type="checkbox"/> | <input type="checkbox"/> | | | | | | | | | | | | | | | | | | | | | | | | | |
| Detección de Fisuras | <input checked="" type="checkbox"/> | <input type="checkbox"/> | | | | | | | | | | | | | | | | | | | | | | | | | | | | | | | | | | | | | | | |
| Estado de Cuerpo | <input checked="" type="checkbox"/> | <input type="checkbox"/> | | | | | | | | | | | | | | | | | | | | | | | | | | | | | | | | | | | | | | | |
| Estado de Tornamesa | <input checked="" type="checkbox"/> | <input type="checkbox"/> | | | | | | | | | | | | | | | | | | | | | | | | | | | | | | | | | | | | | | | |
