| | | <b>INFORME DE I.N.D</b> | | | <b>Nº 13.252</b><br>HOJA 1 de 1 | | | | | | | | | | | | | | | | | | | | | | | | | | | | | | | | | | | | |
| | | <b>QUINTA RUEDA</b> | | | | | | | | | | | | | | | | | | | | | | | | | | | | | | | | | | | | | | | |
| PROCEDIMIENTO: <b>PO 34</b> | <input checked="" type="checkbox"/> | CLIENTE: <b>CAM SRL</b> | FECHA: | 30 | 09 | 2022 | | | | | | | | | | | | | | | | | | | | | | | | | | | | | | | | | | | |
| MARCA: <b>JOST</b> | | DOMINIO: <b>NRP 711</b> | Nº DE PIEZA: | <b>2528260652B2</b> | | | | | | | | | | | | | | | | | | | | | | | | | | | | | | | | | | | | | |

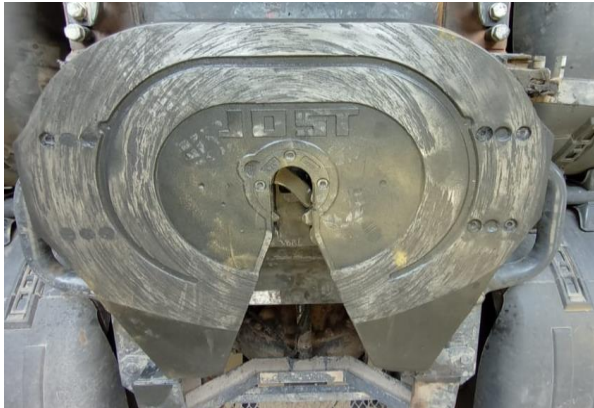
| | | <b>INFORME DE I.N.D</b> | | | <b>Nº 13.252</b><br>HOJA 1 de 1 | | | | | | | | | | | | | | | | | | | | | | | | | | | | | | | | | | | | |
|---|---|---|---|---|---|---|---|---|---|---|---|---|---|---|---|---|---|---|---|---|---|---|---|---|---|---|---|---|---|---|---|---|---|---|---|---|---|---|---|---|---|
| Detección de Fisuras | <input checked="" type="checkbox"/> | <input type="checkbox"/> | | | | | | | | | | | | | | | | | | | | | | | | | | | | | | | | | | | | | | | |
| Estado de Cuerpo | <input checked="" type="checkbox"/> | <input type="checkbox"/> | | | | | | | | | | | | | | | | | | | | | | | | | | | | | | | | | | | | | | | |
| Estado de Tornamesa | <input checked="" type="checkbox"/> | <input type="checkbox"/> | | | | | | | | | | | | | | | | | | | | | | | | | | | | | | | | | | | | | | | |
