| | | INFORME DE I.N.D | | | <b>Nº 12.476</b><br>HOJA 1 de 2 | | | | | | | | | | | | | | | | | | | | | | | | | | | | | | | |
| | | CISTERNA DE ABASTECIMIENTO | | | | | | | | | | | | | | | | | | | | | | | | | | | | | | | | | | |
| MARCA: <b>RANDON</b> | | MODELO: <b>SR TL 02</b> | CAPACIDAD: | <b>25.000 LTS</b> | | | | | | | | | | | | | | | | | | | | | | | | | | | | | | | | |
| INTERNO: <b>CL- 62</b> | | DOMINIO: <b>PFU 564</b> | VIGENCIA: | <b>12 MESES</b> | | | | | | | | | | | | | | | | | | | | | | | | | | | | | | | | |

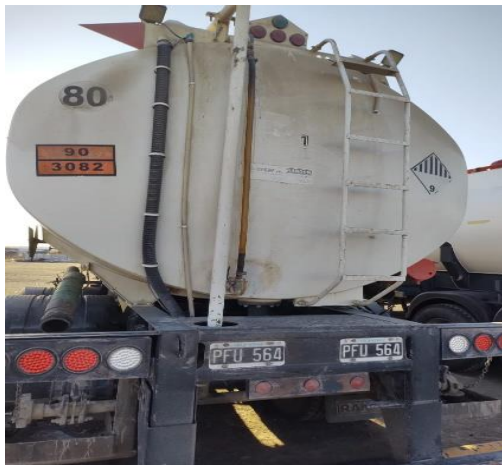
### MEDICIÓN DE ESPESORES POR ULTRASONIDO EN:

### MILÍMETROS

| PUNTO | CASQUETE A | CASQUETE B | S1 | S2 | S3 | S4 | ESPESOR MÍNIMO |
| 1 | 4,7 | 4,5 | 4,7 | 4,1 | 4,6 | 4,4 | 4,1 |
| 2 | 4,2 | 4,2 | 4,3 | 4,3 | 4,5 | 4,3 | 4,2 |
| 3 | 4,3 | 4,3 | 4,1 | 4,2 | 4,2 | 4,6 | 4,1 |
| 4 | 4,5 | 4,2 | 4,4 | 4,5 | 4,3 | 4,4 | 4,2 |
| 5 | 4,4 | 4,2 | 4,3 | 4,4 | 4,2 | 4,2 | 4,2 |
| 6 | 4,3 | 4,3 | 4,2 | 4,1 | 4,2 | 4,5 | 4,1 |
| 7 | 4,5 | 4,3 | 4,1 | 4,3 | 4,3 | 4,3 | 4,1 |
| 8 | 4,4 | 4,4 | 4,2 | 4,2 | 4,4 | 4,2 | 4,2 |
| 9 | 4,2 | 4,3 | 4,4 | 4,4 | 4,3 | 4,2 | 4,2 |

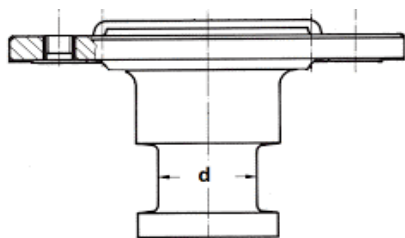
MARCA

TORMECAN

CAPACIDAD

65.000 KG

Nº IDENT.

81267

DIÁMETRO

50,4

APROBADO

SI
