| | | INFORME DE I.N.D | | | <b>Nº 13.315</b><br>HOJA 1 de 2 | | | | | | | | | | | | | | | | | | | | | | | | | | | | | | | |
| | | CISTERNA DE ABASTECIMIENTO | | | | | | | | | | | | | | | | | | | | | | | | | | | | | | | | | | |
| PROCEDIMIENTO: <b>PO 31</b> | <input checked="" type="checkbox"/> | CLIENTE: <b>CAM S.R.L.</b> | FECHA: | 19 | 01 | 2023 | | | | | | | | | | | | | | | | | | | | | | | | | | | | | | |
| INTERNO: <b>CL- 76</b> | | DOMINIO: <b>AE 385 VD</b> | VIGENCIA: | <b>12 MESES</b> | | | | | | | | | | | | | | | | | | | | | | | | | | | | | | | | |

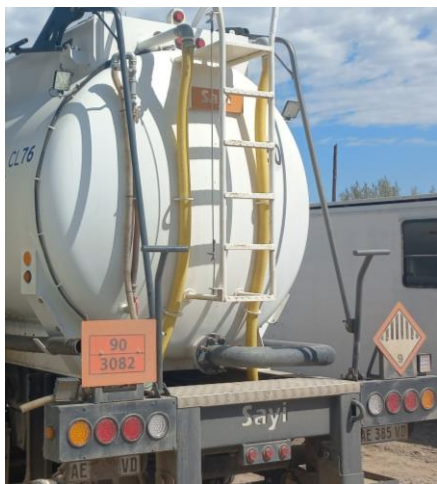
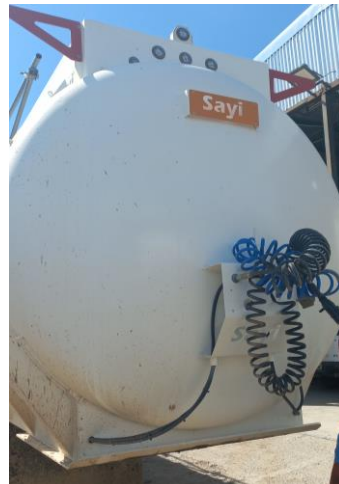
## MEDICIÓN DE ESPESORES POR ULTRASONIDO EN:

| PUNTO | CASQUETE A | CASQUETE B | S1 | S2 | S3 | S4 | ESPESOR MÍNIMO |
